Bayerische Verwaltung der
staatlichen Schlösser, Gärten und Seen

Wissenschaftliche Begleitung einer Maßnahme zur Präventiven Konservierung in Schloss Linderhof

DBU-Projekt Linderhof AZ 31017

Abschlussbericht

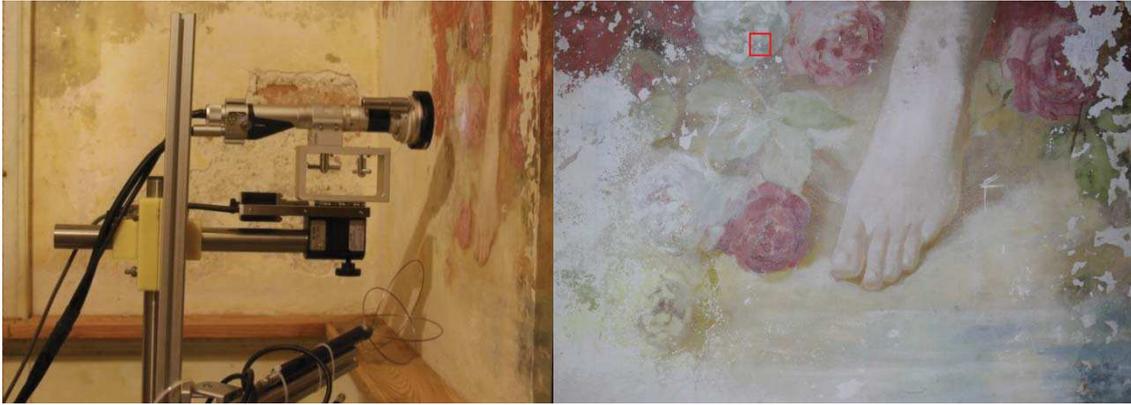
Abbildung 2: 3D-Mikroskopie im Bad von Schloss Linderhof.

Vorteil des 3D-Mikroskops gegenüber eines herkömmlichen ist die erhöhte Tiefenschärfe, die durch das stufenweise Scannen vom tiefsten zum höchsten Punkt des Ausschnitts erreicht wird. Alle Einzelaufnahmen werden zu einem tiefenscharfen Bild zusammengefügt. Weiter gibt die Software ein Tiefenprofil und eine topografische Darstellung im Falschfarbenmodus aus.

Ziel ist es, Oberflächendetails unterschiedlicher Materialgattungen über 24 Stunden und darüber hinaus zu beobachten und die Veränderungen zu dokumentieren (Abbildung 2). Diese Untersuchung wird zu verschiedenen Zeitpunkten im Jahr an ähnlichen Positionen durchgeführt, so dass das Verhalten der Materialverbände bei unterschiedlichen klimatischen Situationen sichtbar wird. Aufgrund der starken Vergrößerung und der dreidimensionalen Untersuchungsobjekte ist es nicht möglich, exakt denselben Ausschnitt im selben Betrachtungswinkel erneut herzustellen, nachdem das Messgerät bewegt wurde. Dennoch sollte ein Vergleich der Reaktion der Oberflächen bei unterschiedlich starken klimatischen Schwankungen abhängig von den Jahreszeiten sichtbar werden.

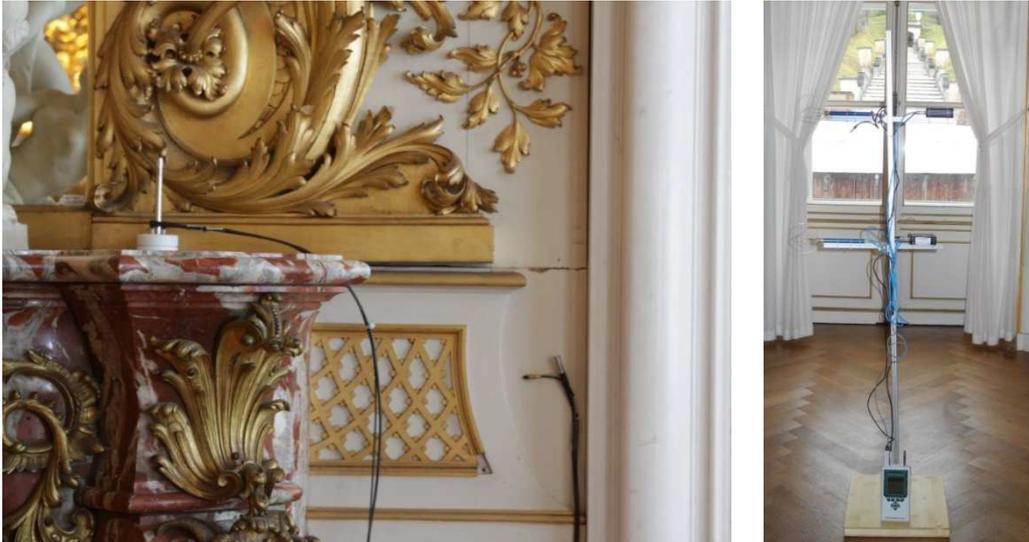
Abbildung 3:
 Links: Nahfeldklimamessung am Beispiel der Westwand im Paradeschlafzimmer. Rechts: Messbaum für Strömungsmessung und die lokale Erfassung des Raumklimas.

Über den gesamten Zeitraum des Projektes zeichnen Datenlogger die Temperatur- und Feuchteverhältnisse in den Schauräumen des Schlosses sowie das Außenklima auf. An vier der festgelegten Messstellen für Streifenlichtscanner und 3D-Mikroskopie wird auch das Nahfeldklima ermittelt (Abbildung 3, links). Dort wird einmal das Lokalklima (Temperatur, relative Luftfeuchte) nahe der Messposition gemessen, zum anderen die Oberflächentemperatur in unmittelbarer Umgebung des Messfeldes. Im Treppenhaus und Paradeschlafzimmer ist dort je ein zusätzlicher Sensor zu Erfassung von Temperatur und relativer Luftfeuchte montiert.

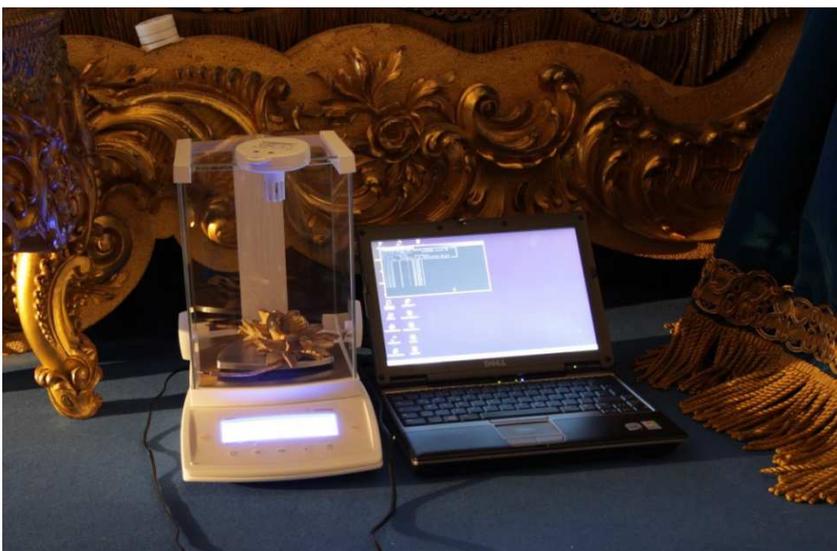
Abbildung 4:
 Wägeversuche im Paradeschlafzimmer mit einem vergoldeten Holzornament.

Die Untersuchung der Gewichtsänderung von Kunstwerken ist ein sehr sensibles Verfahren, da hygroskopische Materialien bei Änderung des Klimas unmittelbar Feuchte aufnehmen bzw. abgeben. Daher stellt diese einen Indikator für mögliche Schädigungen dar. Abhängig von den jeweiligen Materialeigenschaften wird der Verbund stärkere oder geringere Gewichtsschwankungen aufweisen. Die Untersuchung der Gewichtsänderung bei realen klimatischen Schwankungen wird an Originalmaterial aus dem Schloss, z. B. einem abgebrochenen Stück Holzornament durchgeführt (Abbildung 4).

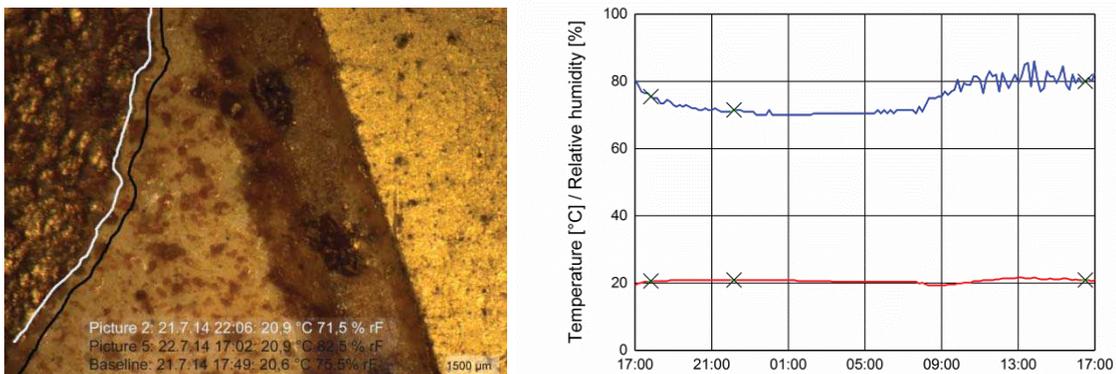
Abbildung 7:

Links: Darstellung der klimatisch bedingten Bewegung durch das Übereinanderlegen einzelner Fotos und Markierung der Umrisse der gelockerten Fassungsscholle.

Rechts: Graphische Darstellung der relativen Feuchte im Östlichen Gobelzimmer während der Aufnahmen vom 21. – 22. Juni 2014. Die grünen Kreuze markieren die einzelnen Aufnahmen, die zum Vergleich herangezogen wurden.

Auch für die Beurteilung der Bewegung anhand von fotografischen und mikroskopischen Aufnahmen ist zunächst eine Analyse des Raumklimas erforderlich. Diese erfolgt einmal anhand der Auswertung des Mikroklimas von Temperatur und relativer Luftfeuchte, das unmittelbar neben der Messposition gemessen wurde (Abbildung 7, Graphik rechts). Die exakten Klimawerte, die während der jeweiligen Aufnahmen vorlagen, sind bei den Auswertungen angegeben. Zur Visualisierung der Bewegung anhand von Bildern wurde in beiden Verfahren (3D-Mikroskopie und hochauflösende Spiegelreflexkamera) dieselbe Methode zur Auswertung verwendet. Dazu wurden die einzelnen, aufgrund der Klimadaten (maximale Spannweite der relativen Feuchte) ausgewählten Aufnahmen im Grafikprogramm Photoshop® übereinander gelegt, und die Bewegung durch Nachzeichnen der gelockerten Schollenkontur sichtbar gemacht (Abbildung 7, links). Auf diese Weise konnte die Stärke der Bewegung einer gelockerten Scholle verdeutlicht und deren Abhängigkeit der Höhe der Klimaschwankung sowohl im mikro- als auch im makroskopischen Bereich nachgewiesen werden.

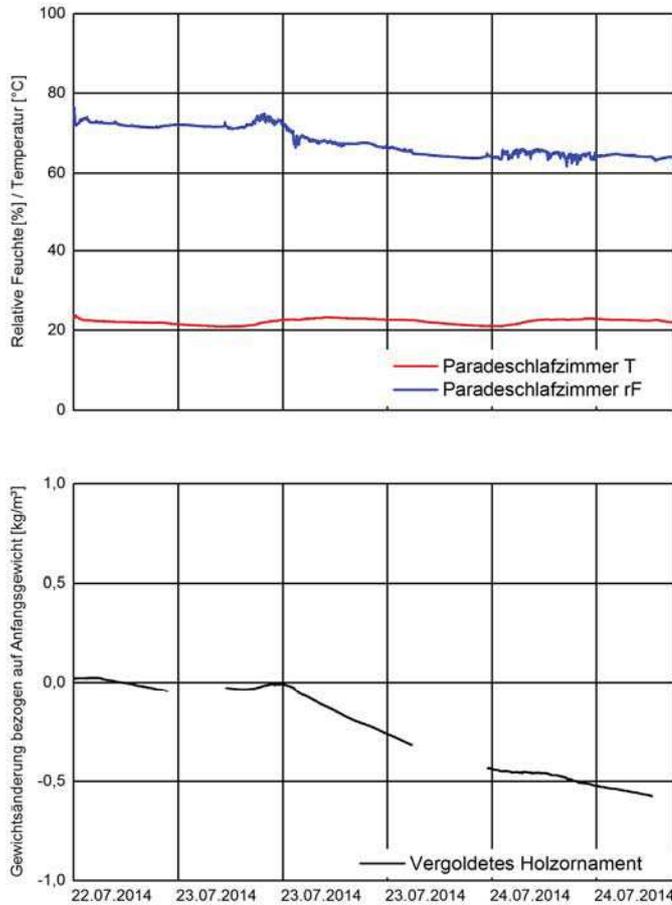
Abbildung 8:
Gewichtsänderung eines vergoldeten Holzornamentstücks (unten) in Abhängigkeit der klimatischen Schwankungen im Paradeschlafzimmer (oben).

Um das aufgezeichnete Gewicht in Bezug zu seinem Volumen zu setzen, wurde die Gewichtsänderung bezogen auf das zu Beginn ermittelte Gewicht in kg/m^3 dargestellt. Auch hier ist für den klimatischen Bezug das Nahfeldklima (Temperatur und relative Feuchte), das neben der Waage aufgezeichnet wurde, dargestellt. Abbildung 8 zeigt als Beispiel die Gewichtsänderung des Holzornaments (vgl. Abbildung 4) aufgrund des vorliegenden Raumklimas im Paradeschlafzimmer (Juli 2014). Wegen der nächtlichen Stromabschaltung kommt es zu Unterbrechungen in der Klimamessung. Auf den kurzfristigen Anstieg der relativen Luftfeuchte am 23. Juli 2014 reagiert das Ornament mit Gewichtszunahme, während es sonst an Gewicht verliert (Abbildung 8).

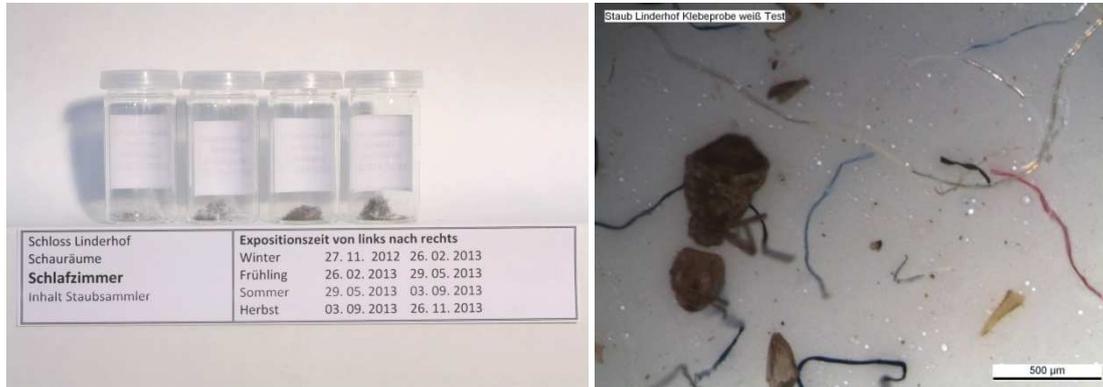
Abbildung 9:
Links: Fotografischer Vergleich der Staubsammler im saisonalen Verlauf. Rechts: Aufsicht-Mikroskop-Aufnahme einer Klebprobe.

Für die Auswertung der Voruntersuchung wurde die an den unterschiedlichen Standorten gesammelte Staubmenge fotografisch dokumentiert (Abbildung 9, links). Außerdem erfolgte die Ermittlung des Gewichts der Proben mit Hilfe einer Feinwaage (0,001 g). Zur besseren Vergleichbarkeit wurden diese über eine Woche einem konstanten Raumklima von 20 °C und 50 % relativer Luftfeuchte konditioniert. Auf diese Weise erfolgte eine statistische Auswertung der Staubverteilung im zeitlichen Verlauf. Die Klebefallen wurden mit Hilfe von Auflicht- und Polarisationsmikroskop untersucht, so dass eine qualitative und quantitative Bewertung der Staubverteilung erfolgen konnte (Abbildung 9, rechts).

Deutlich sichtbar ist eine Zunahme der Staubkonzentration zu den Sommermonaten hin bzw. eine Abnahme in den Wintermonaten (Abbildung 9, links). Hauptquelle der Staubbilastung sind die Besucher, der überwiegende Anteil des luftgängigen Staubes sind Kleidungsfasern. Das Monitoring zeigte außerdem, dass beim Teppich kein nennenswerter Abrieb nachgewiesen werden konnte. Insgesamt hat die Staubmenge in den letzten Jahren zugenommen (vgl.

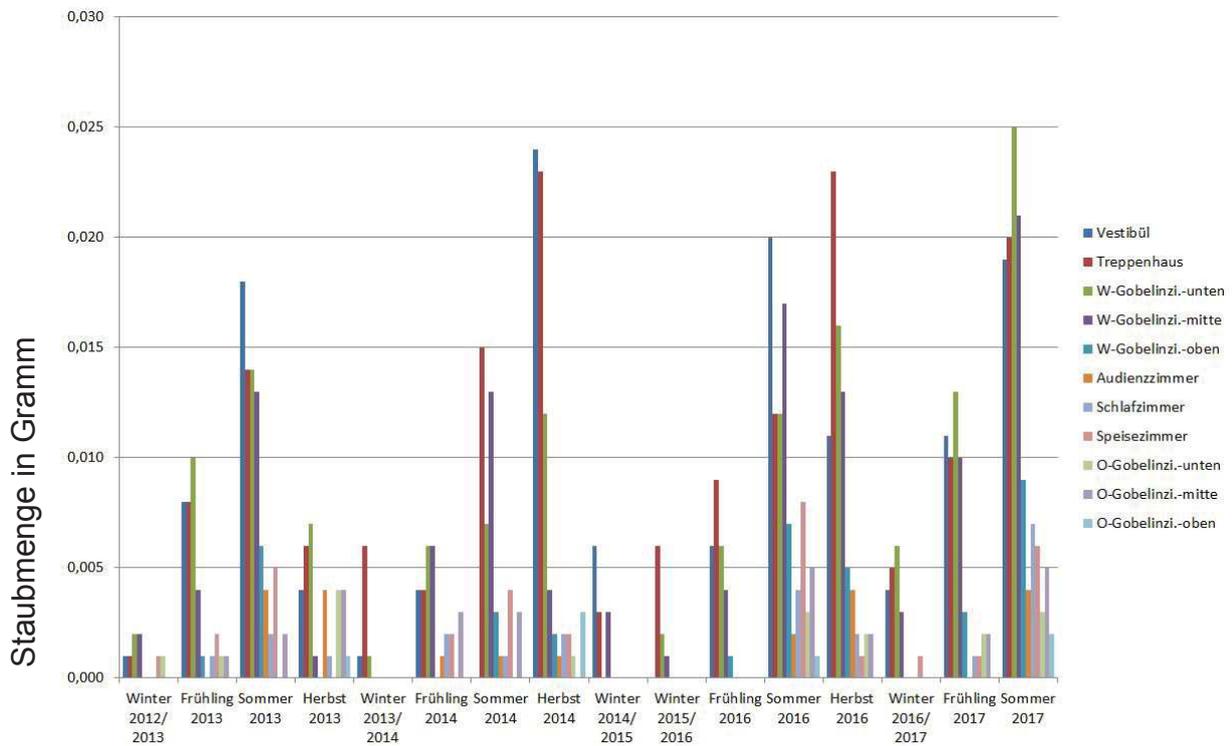
Abbildung 10:
Auswertung aller Staubsammler in allen untersuchten Räumen von Winter 2012/2013 bis Sommer 2017. Zwischen Winter 2014/2015 und Winter 2015/2015 wurde das Monitoring pausiert.

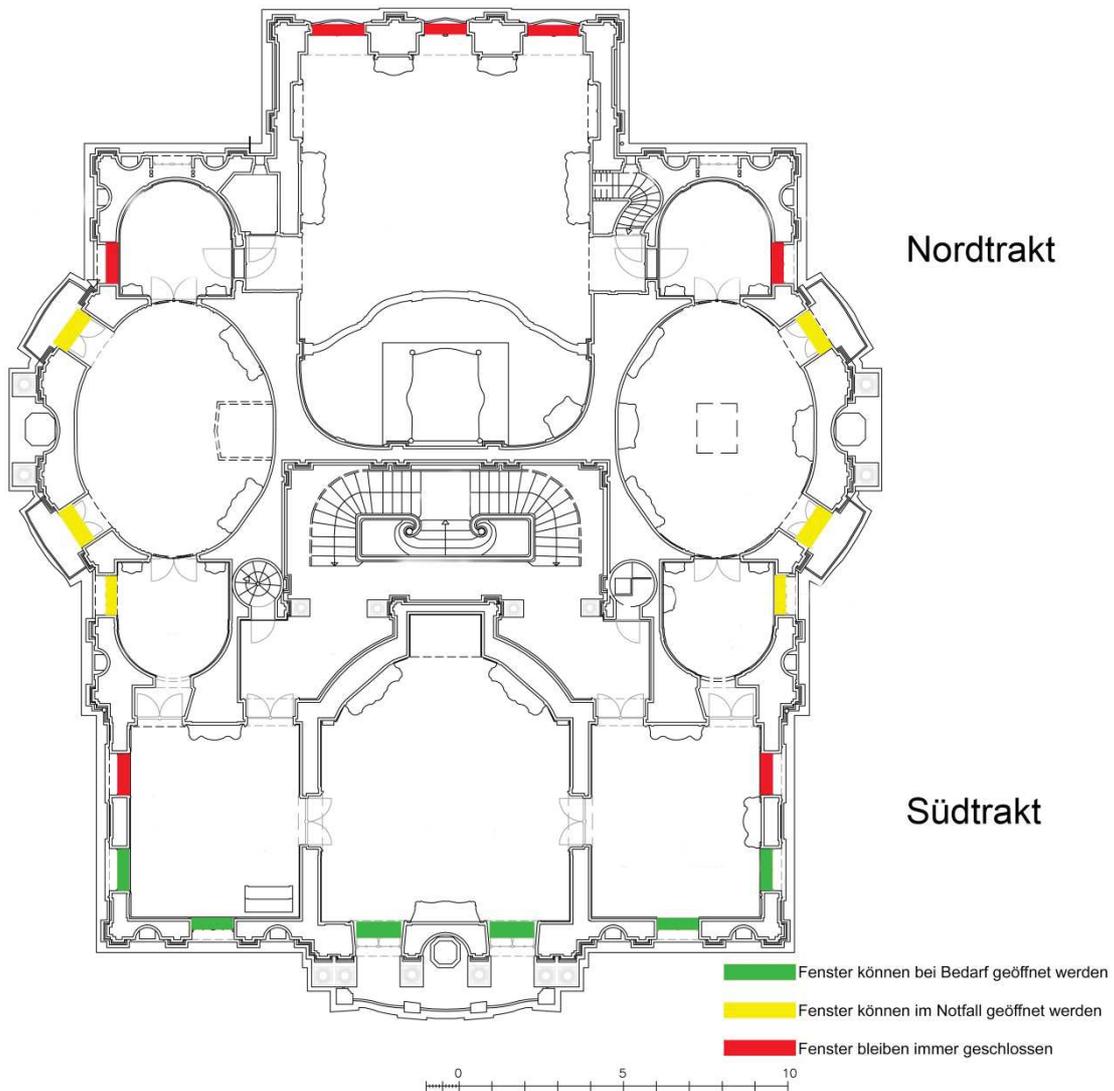
Abbildung 11:
Ausschnitt aus dem Lüftungskonzept: Die unterschiedliche Farbmarkierung zeigt, welche Fenster bei Betrieb der Lüftungsanlage zusätzlich geöffnet werden können (grün), welche im Notfall betätigt werden können (gelb) und welche immer geschlossen bleiben (rot).

Die Ergebnisse des Staubmonitorings flossen in eine Lüftungsanleitung, die für das Personal der Schlösserverwaltung in Linderhof entwickelt wurde. Im Grundriss (Abbildung 11) ist markiert, welche Fenster mit der Inbetriebnahme der Lüftungsanlage weiterhin geöffnet werden können (grün), welche nur im Notfall geöffnet werden dürfen (gelb) und welche immer geschlossen bleiben müssen (rot).

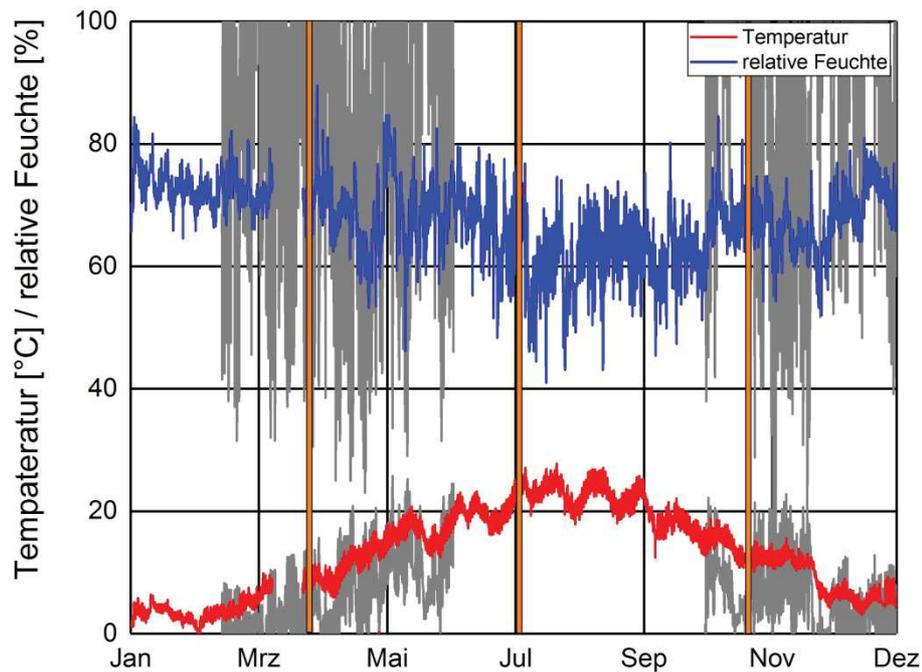
Abbildung 14:
Darstellung der Temperatur und Feuchtverläufe für das Speisezimmer im Vergleich mit dem Außenklima (graue Kurven) für das Jahr 2015. Die Zeiträume der Messkampagnen sind orange markiert.

Da die Bewegungen an der Ausstattung, die im Rahmen des Projektes untersucht wurden, abhängig von den Klimaschwankungen sind, ist es für die Interpretation der erhobenen Daten unerlässlich, eine detaillierte Analyse des vorliegenden Klimas durchzuführen. Wie eingangs ausgeführt ist das Raumklima in Schloss Linderhof bisher starken täglichen Schwankungen unterworfen. Diese treten insbesondere in den Sommermonaten durch die hohen Besucherzahlen auf. Zum einen stellen die Besucher eine zusätzliche Temperatur- und Feuchtequelle dar, zum anderen sind die Schlossführer aufgrund der Schwüle, die sich in den Räumen einstellt, gezwungen, die Fenster für zusätzlichen Frischluftbedarf zu öffnen. Abbildung 14 zeigt den Temperatur- und Feuchteverlauf für das Jahr 2015, das für die exemplarische Auswertung der Streifenlichtscans (3.5.2) herangezogen wurde.

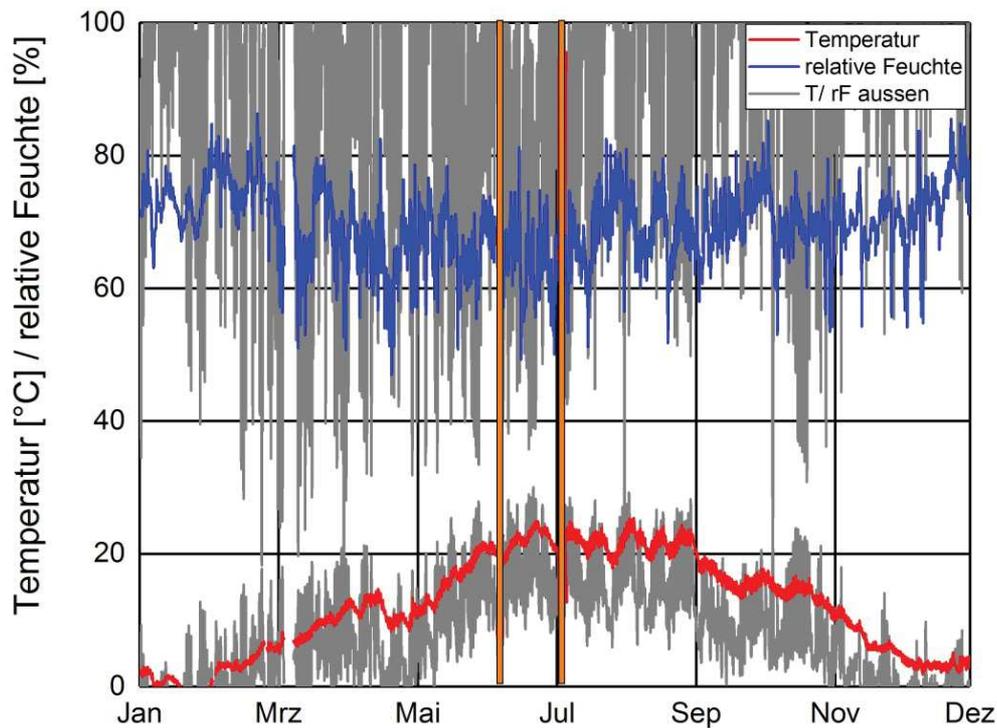
Abbildung 15:
Darstellung der Temperatur und Feuchtverläufe für das Speisezimmer im Vergleich mit dem Außenklima (graue Kurven) für das Jahr 2017. Die Zeiträume der Messkampagnen sind orange markiert.

Mit der Inbetriebnahme der Lüftungsanlage wird das Raumklima sukzessive entfeuchtet. Dies wird bereits im Klimadiagramm aus dem Jahr 2017 sichtbar (Abbildung 15). Zwischen Februar (Start der Inbetriebnahme) und Anfang Juli (Ausfall der Anlage) ist das Feuchteniveau geringer als in den Vorjahren. Der bislang eingestellte Sollwert von 67 % rF wird mit der Inbetriebnahme angestrebt und erreicht. Bei der Reduzierung der kurzfristigen Klimaschwankungen herrscht noch Optimierungsbedarf. Beispielsweise lagen am Ostersonntag (16.4.2017) im Paradeschlafzimmer eine Tagesschwankung der relativen Feuchte von über 20 % vor. Dies ist zu einem großen Teil der Zeitschaltuhr geschuldet, die die Anlage speziell in den Sommermonaten zu früh herunterfahren lässt. Diese und weitere Möglichkeiten zur Optimierung der Lüftungsanlage werden in Abstimmung mit den zuständigen Behörden sukzessive weiter verfolgt. Eine detaillierte Betrachtung und Auswertung des sich einstellenden Klimas aufgrund der Lüftungsanlage ist im Bericht des Projektpartners Fraunhofer-Institut für Bauphysik zu finden.

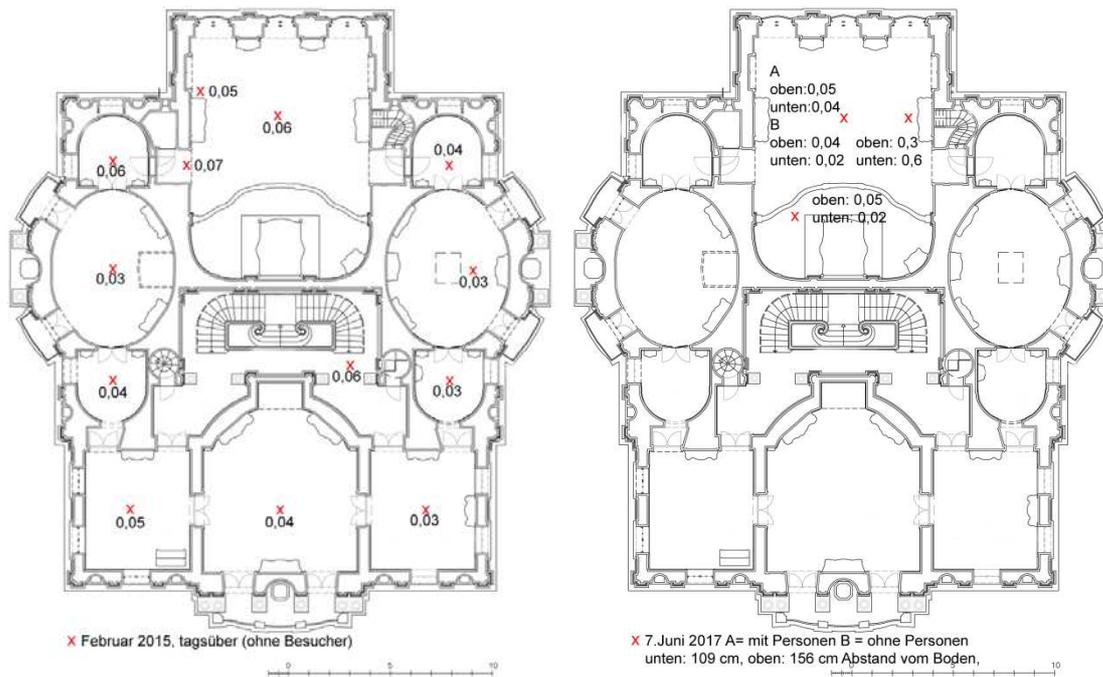
Abbildung 16:
Darstellung der Luftgeschwindigkeit in den einzelnen Räumen im Februar 2015 ohne Lüftungsanlage (links) und im Juni 2017 bei laufender Lüftungsanlage (rechts).

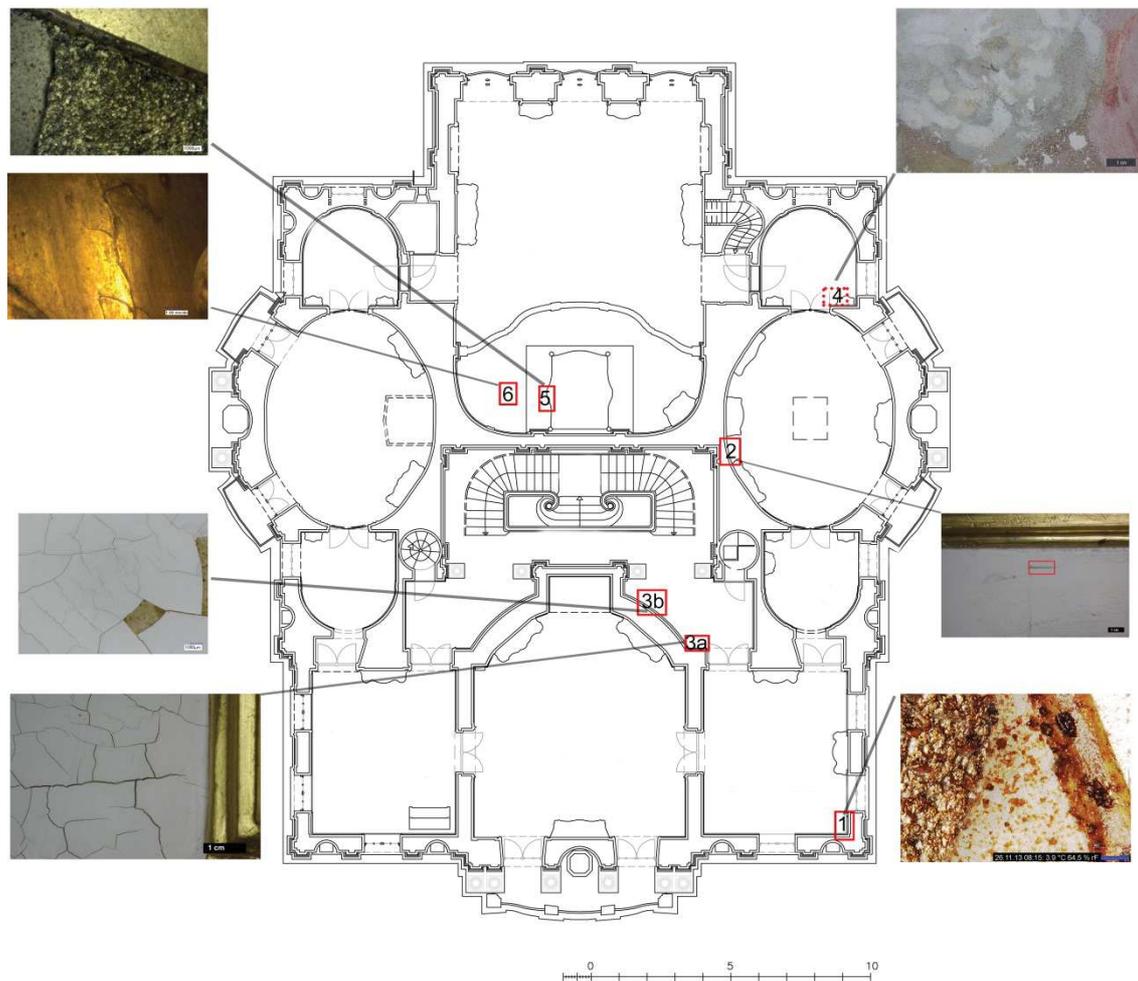
Abbildung II:
 Dokumentation der Position der Testflächen für die Untersuchungen mit dem 3D-Mikroskop und der SLR-Fotografie.

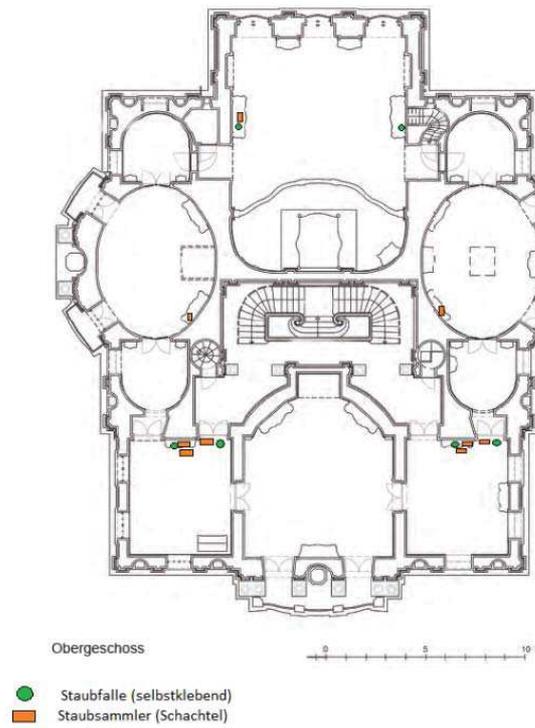
Abbildung III:
 Standorte der Staubfallen und -sammler für das Monitoring im Obergeschoss von Schloss Linderhof.

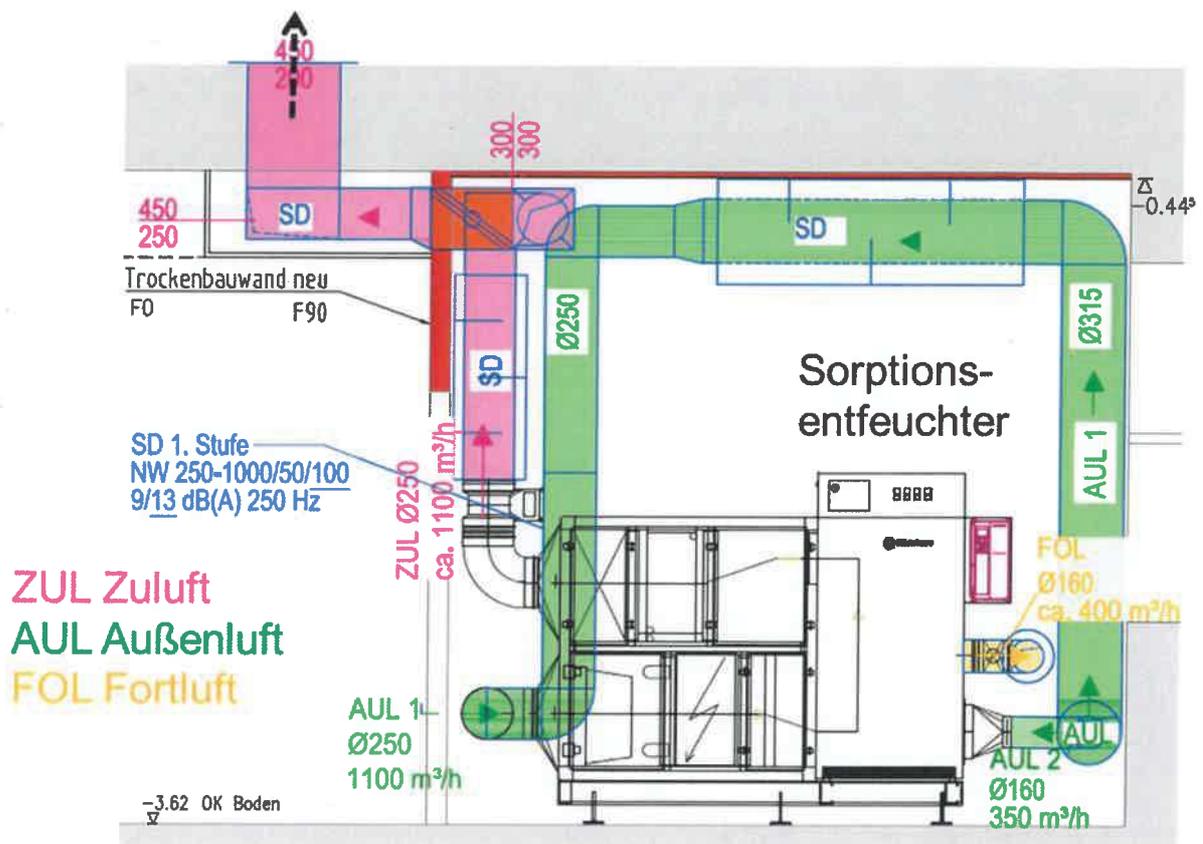
Bild 1: Anlagenplan im Gebäudeschnitt. Abgebildet ist die Lüftungsanlage mit Vorerhitzer, Sorptionsentfeuchter, Kühlmodul, Ventilator- und Erhitzermodul für Regenerationsluft sowie den Luftführungskanälen.

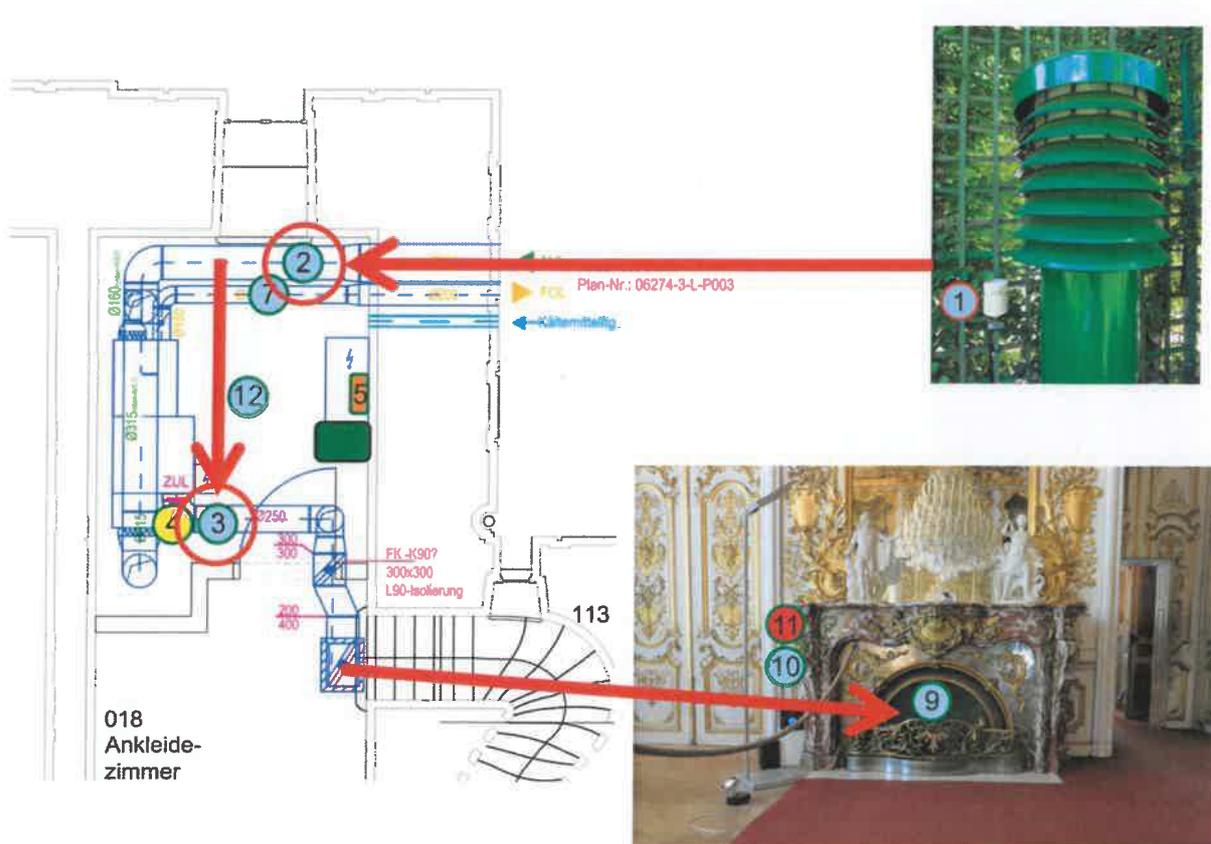
Bild 2:
Messplan Lüftungsanlage Übersicht der Hauptmesspositionen. Abgebildet sind zusätzlich der Ansaugturm mit Außenluftmessung sowie der östliche Kamin im Paradeschlafzimmer mit Messposition am Luftauslass (Nr. 9) und Raumklima (Nr. 10 und Nr. 11).

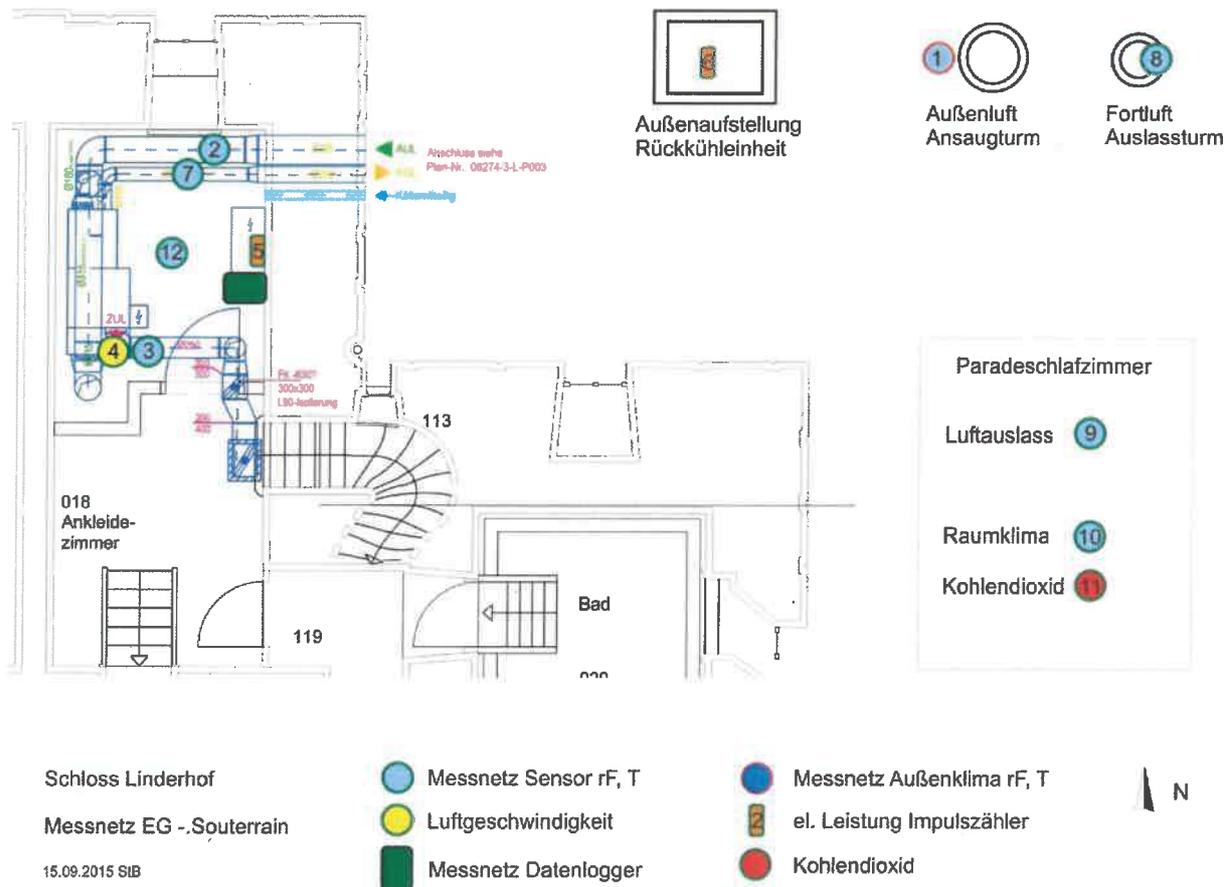
Bild 3: Messplan Lüftungsanlage Übersicht. Im Messplan sind die Messpositionen der Sensoren des Messnetzes, teilweise schematisch, eingezeichnet.

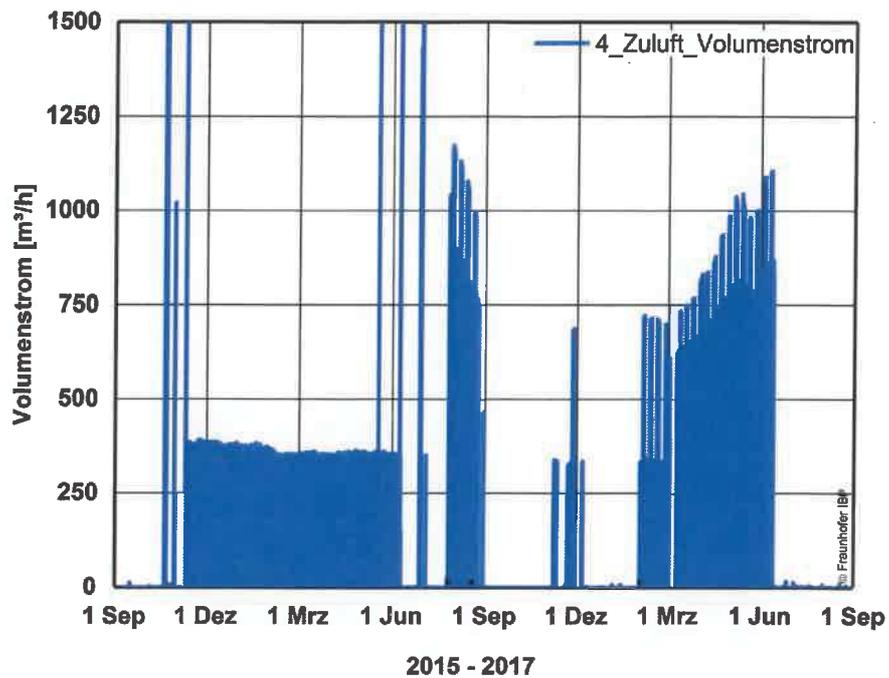
Bild 6:
 Aus der Luftgeschwindigkeitsmessung an der Messposition 4 für den Messzeitraum vom 1. September 2015 bis 1. September 2017 berechneter Volumenstrom mit stündlichen Mittelwerten.

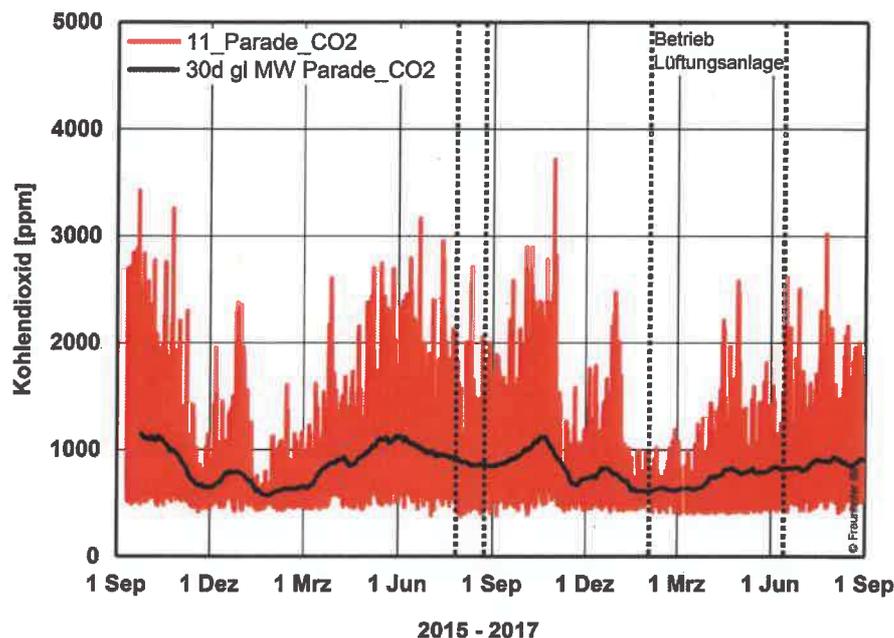
Bild 8:
Kohlendioxidgehalt im Paradeschlafzimmer an der Messposition 11 für den Messzeitraum vom 1. September 2015 bis 1. September 2017 mit stündlichen Mittelwerten und gleitendem Monatsmittelwert der Messwerte. Die senkrechten gepunkteten Linien markieren die beiden Laufzeiten der Lüftungsanlage.

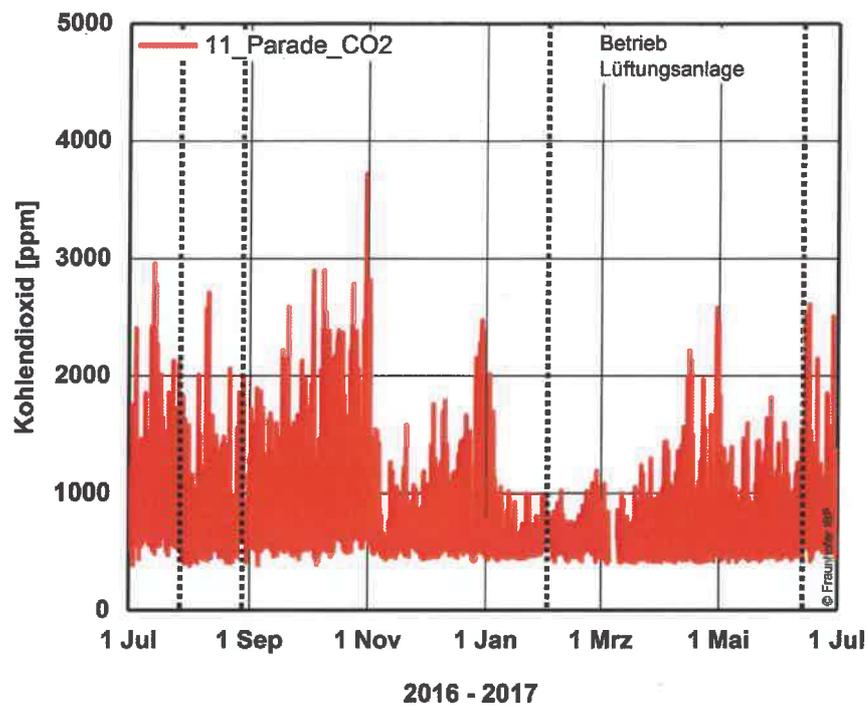
Bild 9:
Kohlendioxidgehalt im Paradeschlafzimmer an der Messposition 11 für den Messzeitraum vom 1. Juli 2016 bis 1. Juli 2017 mit stündlichen Mittelwerten der Messwerte. Die senkrechten gepunkteten Linien markieren die beiden Laufzeiten der Lüftungsanlage.

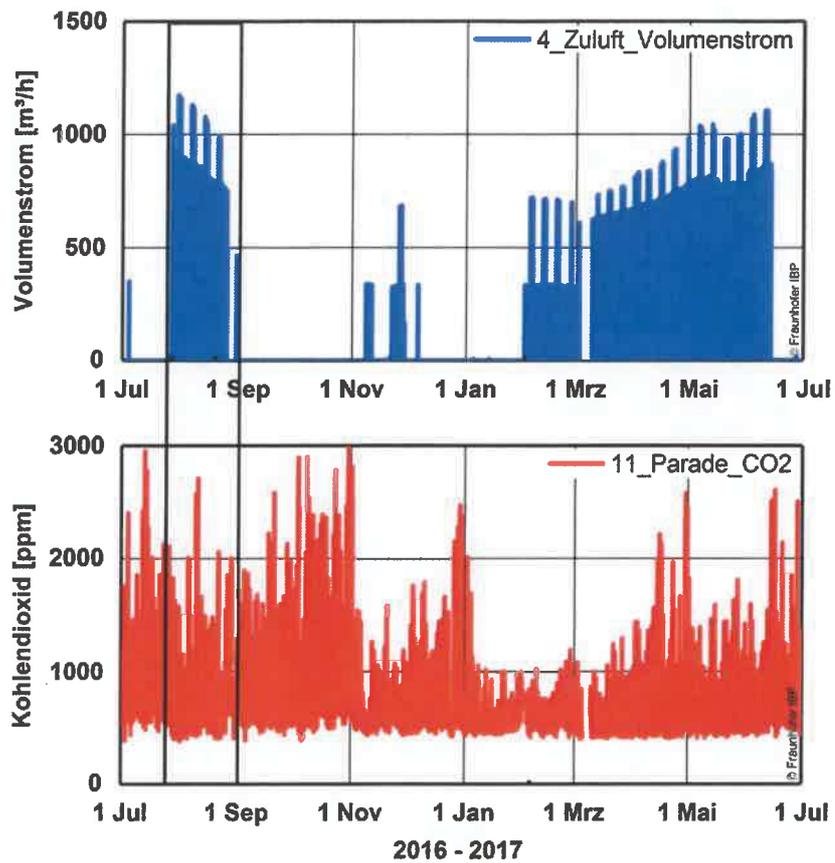
Bild 11:
 Volumenstrom der Lüftungsanlage (oben) sowie Kohlendioxidgehalt (unten) im
 Paradeschlafzimmer an der Messposition 11 für den Messzeitraum vom 1. Juli
 2016 bis 1. Juli 2017 mit stündlichen Mittelwerten der Messwerte.

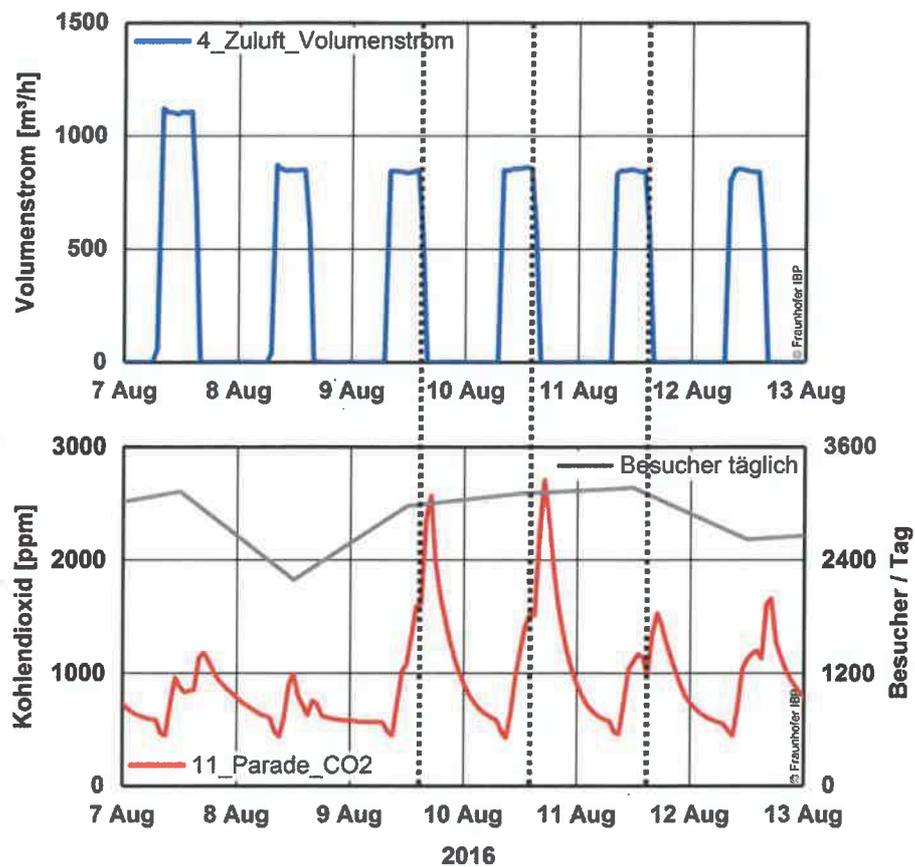
Bild 12:
Kohlendioxidgehalt (unten) im Paradeschlafzimmer an der Messposition 11 für den Messzeitraum vom 7. bis 13. August 2016 und Zuluft-Volumenstrom (oben) der Lüftungsanlage. Die senkrechten gepunkteten Linien markieren exemplarisch jeweils die tägliche Abschaltung der Lüftungsanlage und damit einhergehend die Abschaltung des Volumenstroms.

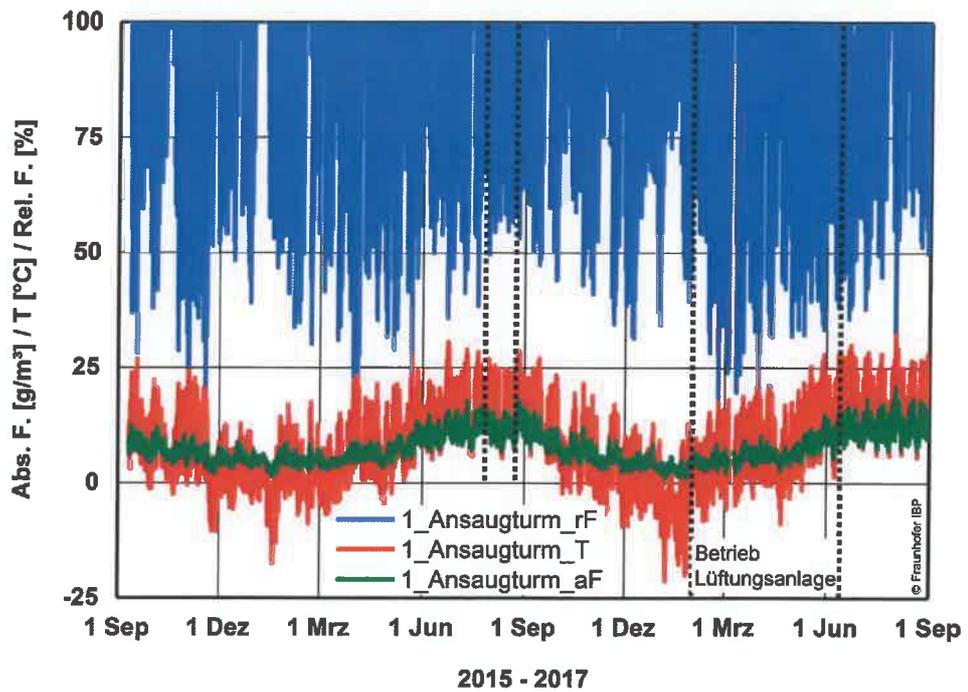
Bild 13:
Außenluft am Ansaugturm an der Messposition 1 für den Messzeitraum vom 1. September 2015 bis 1. September 2017 mit stündlichen Mittelwerten der Messwerte. Die senkrechten gepunkteten Linien markieren die Laufzeit der Lüftungsanlage.

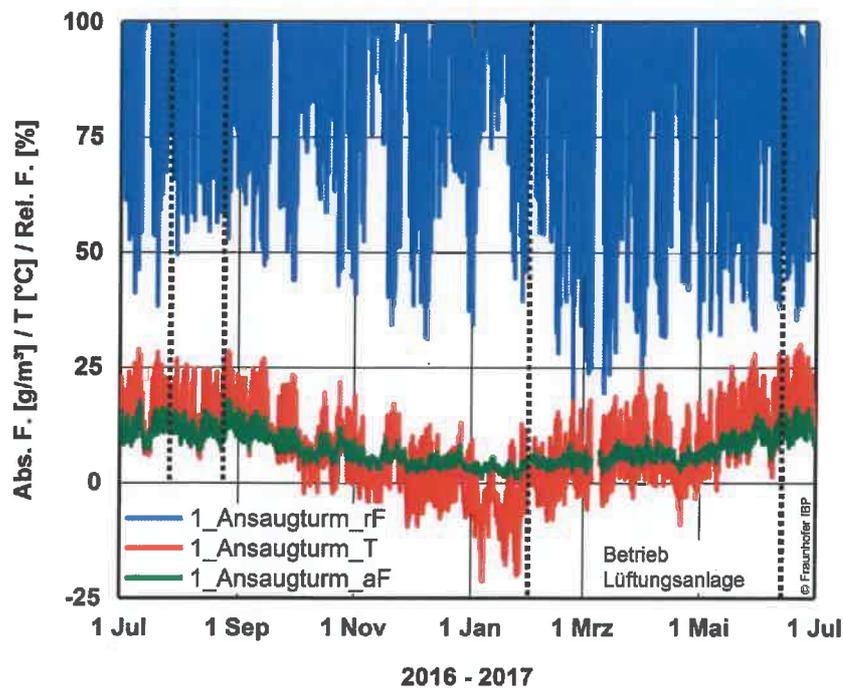
Bild 14:
Außenluft am Ansaugturm an der Messposition 1 für den Messzeitraum vom 1. Juli 2016 bis 1. Juli 2017 mit stündlichen Mittelwerten der Messwerte. Die senkrechten gepunkteten Linien markieren die Laufzeit der Lüftungsanlage.

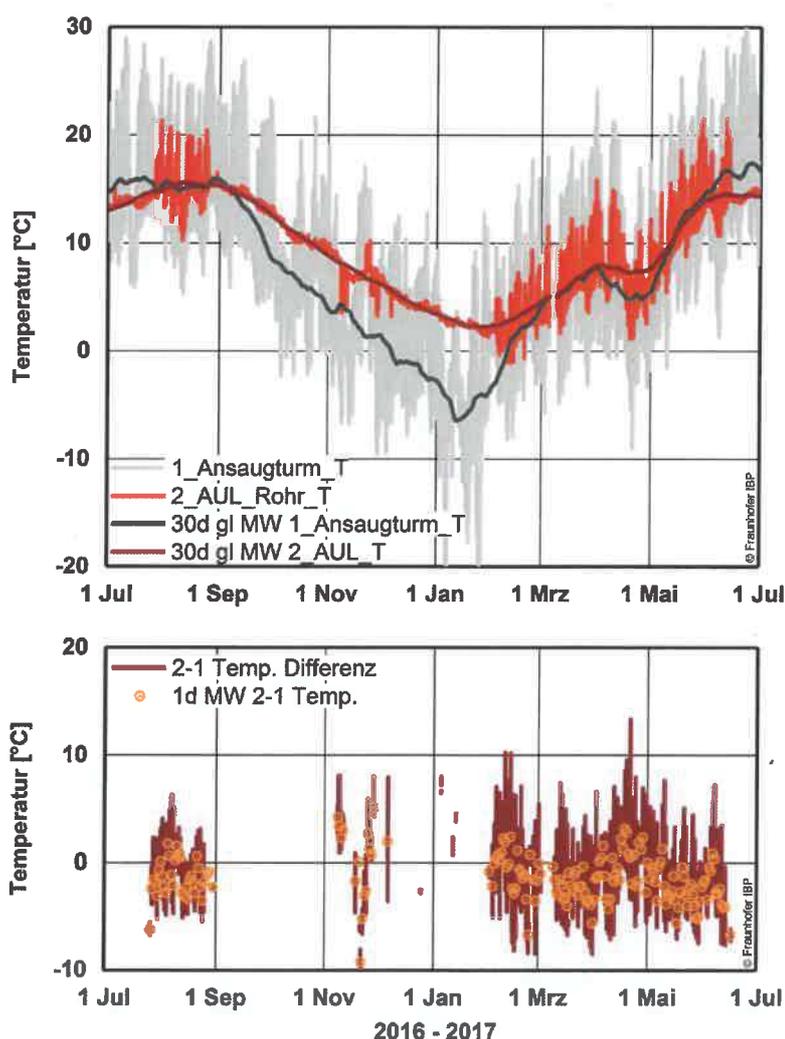
Bild 15:
Lufttemperatur außen und nach dem Erdkanal (2_AUL_Rohr_T) (oben) sowie die Temperaturdifferenz (unteres Diagramm). Messzeitraum vom 1. Juli 2016 bis 1. Juli 2017 mit stündlichen Mittelwerten, gleitendem Monatsmittel und Tagesmittelwert der Temperaturdifferenz.

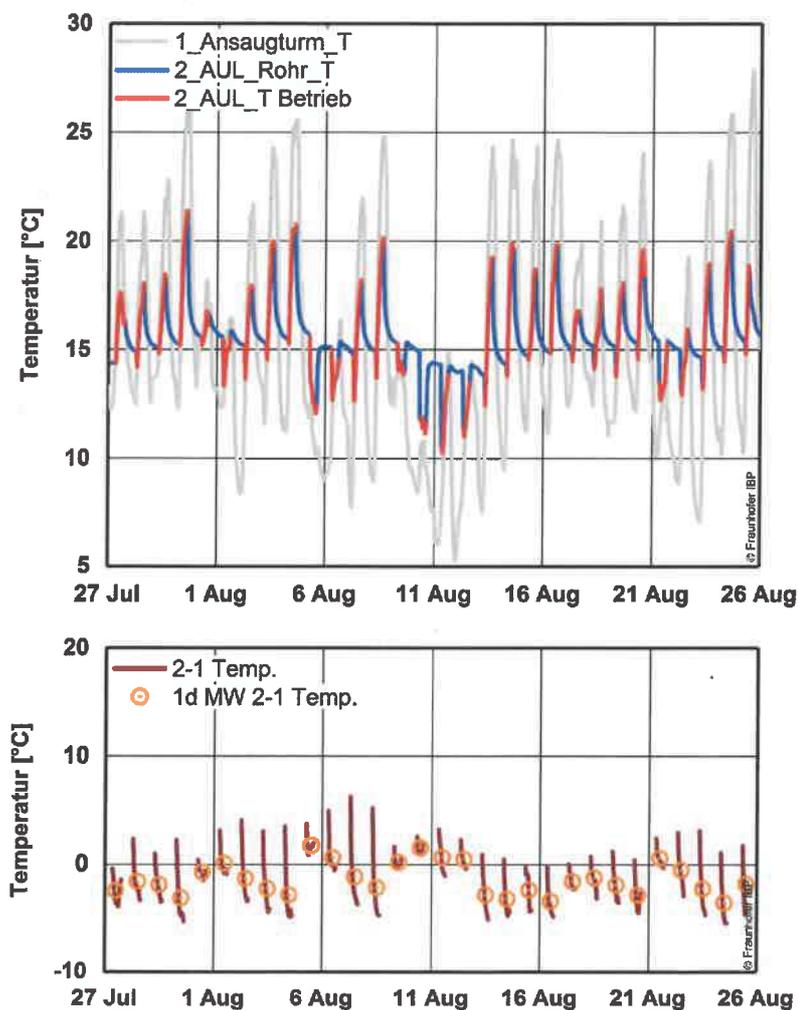
Bild 16:
 Lufttemperatur außen und nach dem Erdkanal (2_AUL_Rohr_T) (oben). Die Betriebszeiten der Anlage sind rot markiert. Im unteren Diagramm ist die Temperaturdifferenz der beiden Messstellen während der Betriebszeit abgebildet.

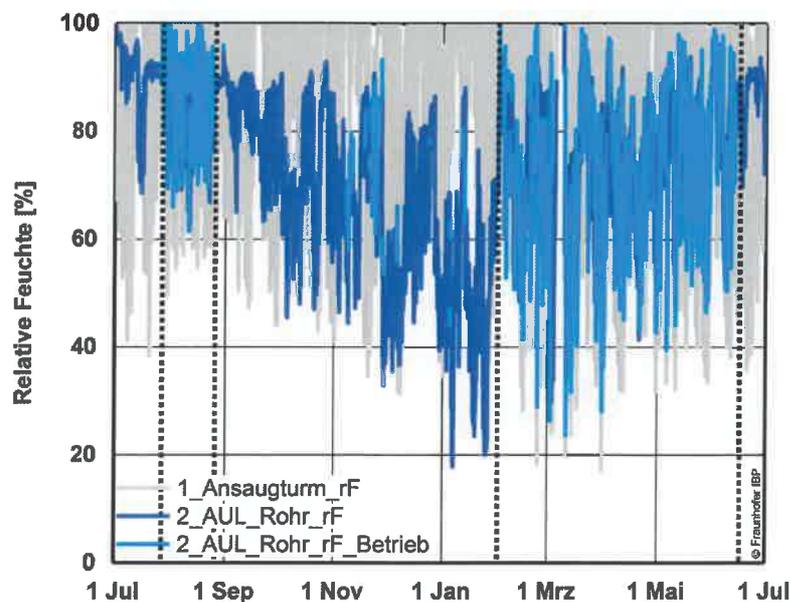
Bild 17:
Relative Feuchte nach dem Erdkanal (2_AUL_Rohr_T). Die Betriebszeiten der Lüftungsanlage sind hellblau markiert. Zeitraum vom 1. Juli 2016 bis 1. Juli 2017 mit stündlichen Mittelwerten.

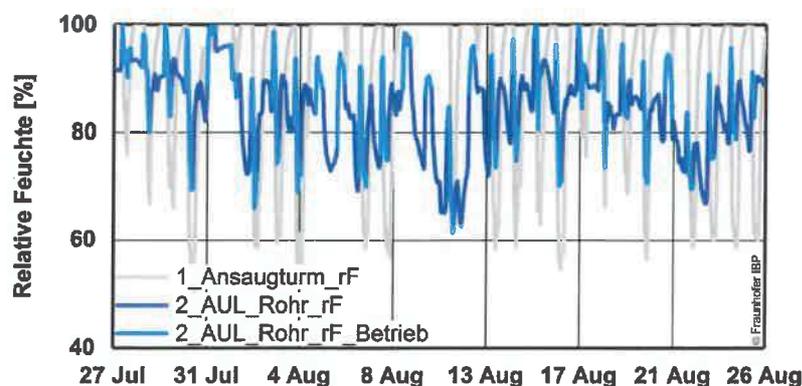
Bild 18:
Relative Feuchte nach dem Erdkanal (2_AUL_Rohr_T). Die Betriebszeiten der
