Bayerische Verwaltung der
staatlichen Schlösser, Gärten und Seen

Wissenschaftliche Begleitung einer Maßnahme zur Präventiven Konservierung in Schloss Linderhof

DBU-Projekt Linderhof AZ 31017

Abschlussbericht

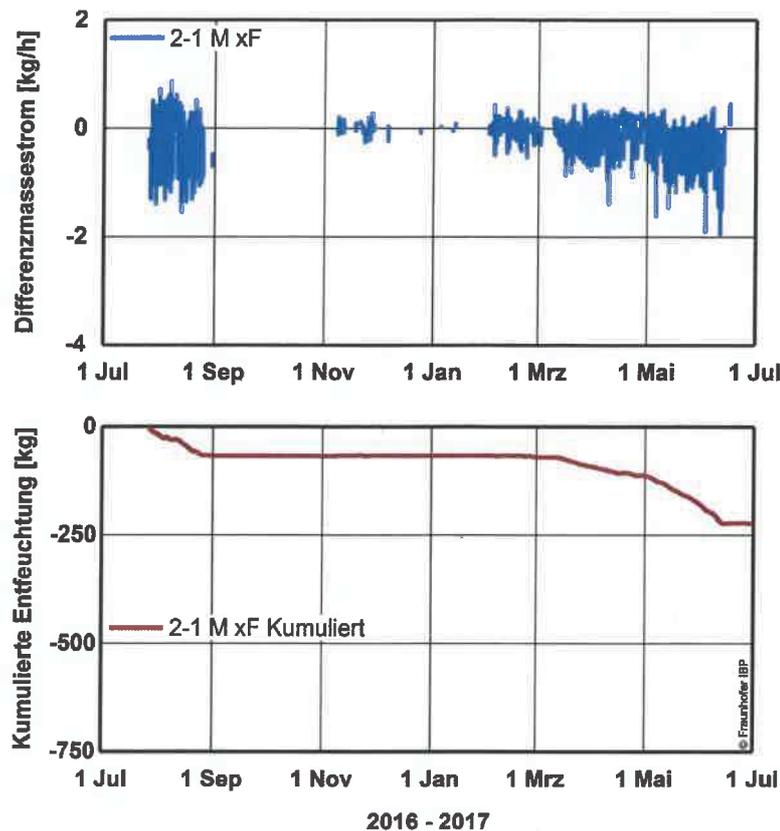
Bild 21:
Differenz-Massestrom der Feuchte durch den Erdkanal (oberes Diagramm). Der Differenz-Massestrom ist nur für die Betriebszeit abgebildet. Im unteren Diagramm ist der Differenz-Massestrom kumuliert abgebildet. Messzeitraum vom 1. Juli 2016 bis 1. Juli 2017.

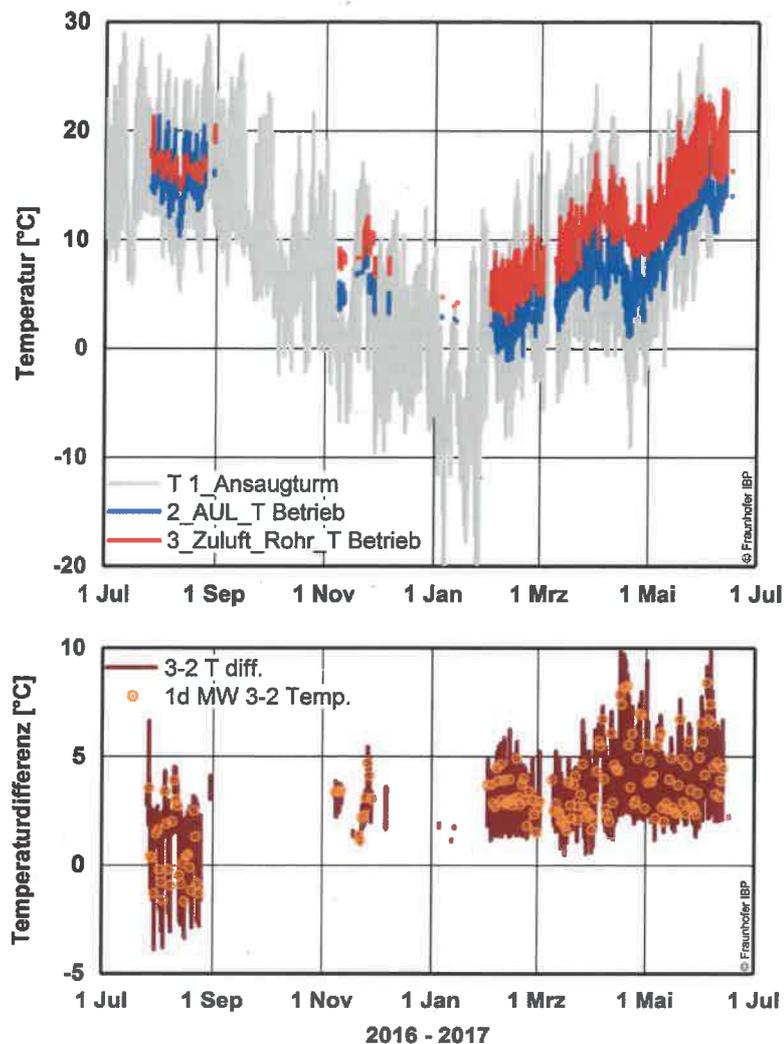
Bild 22:
 Lufttemperatur vor der Lüftungsanlage (2_AUL_Rohr_T) und nach der Lüftungsanlage (3_Zuluft) sowie die Außenlufttemperatur. Im unteren Diagramm ist die Temperaturdifferenz der beiden Messstellen während der Betriebszeit abgebildet. Messzeitraum vom 1. Juli 2016 bis 1. Juli 2017 mit stündlichen Mittelwerten und Mittelwert der Temperaturdifferenz für die tägliche Laufzeit.

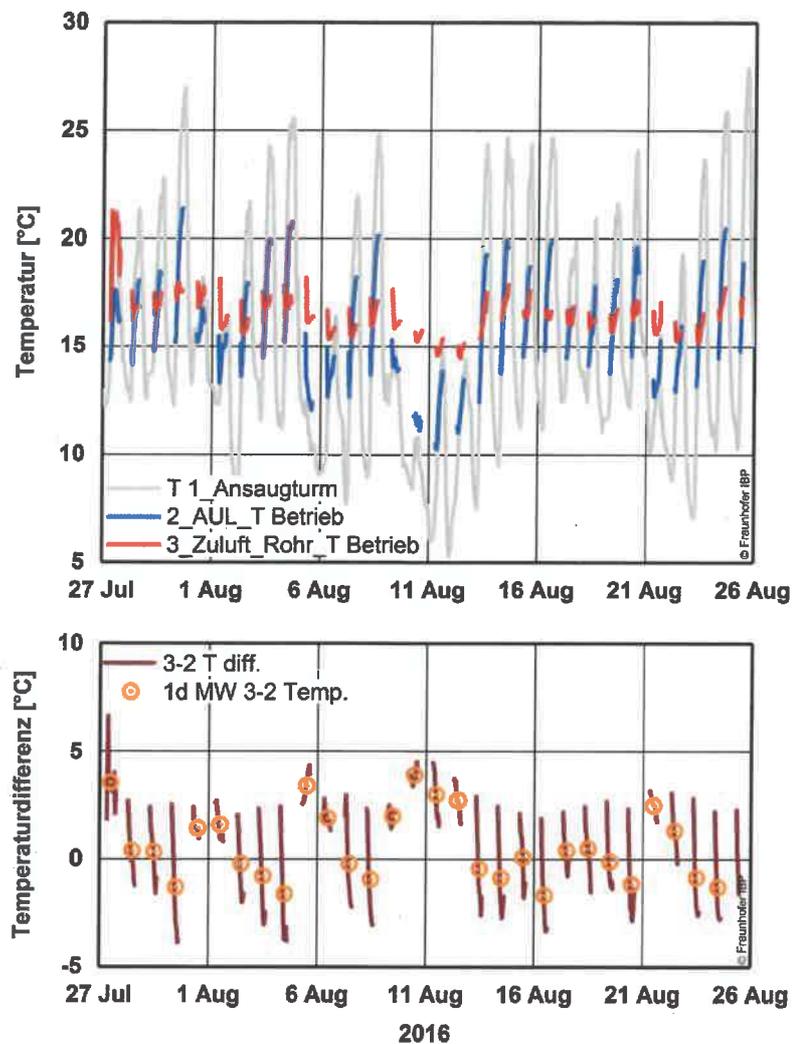
Bild 23:
 Lufttemperatur vor der Lüftungsanlage (2_AUL_Rohr_T) und nach der Lüftungsanlage (3_Zuluft) sowie die Außenlufttemperatur (oben). Im unteren Diagramm ist die Temperaturdifferenz der beiden Messstellen während der Betriebszeit abgebildet. Messzeitraum vom 27. Juli bis 26. August 2016 mit stündlichen Mittelwerten und Mittelwert der Temperaturdifferenz für die tägliche Laufzeit.

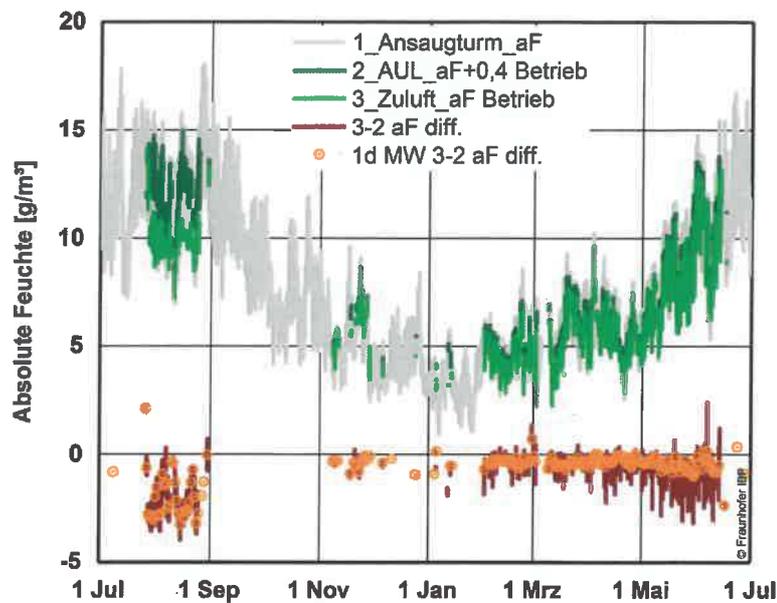
Bild 24:
 Absolute Feuchte am Ansaugturm, nach dem Erdkanal und nach der Lüftungsanlage sowie Feuchtedifferenz zwischen Erdkanal (2_AUL_aF) und nach der Lüftungsanlage. Die Betriebszeiten der Anlage sind hell- und dunkelgrün markiert. Die Feuchtedifferenz zwischen den beiden Messstellen ist nur für die Betriebszeit abgebildet. Messzeitraum vom 1. Juli 2016 bis 1. Juli 2017 mit stündlichen Mittelwerten und täglicher Mittelwert der Feuchtedifferenz.

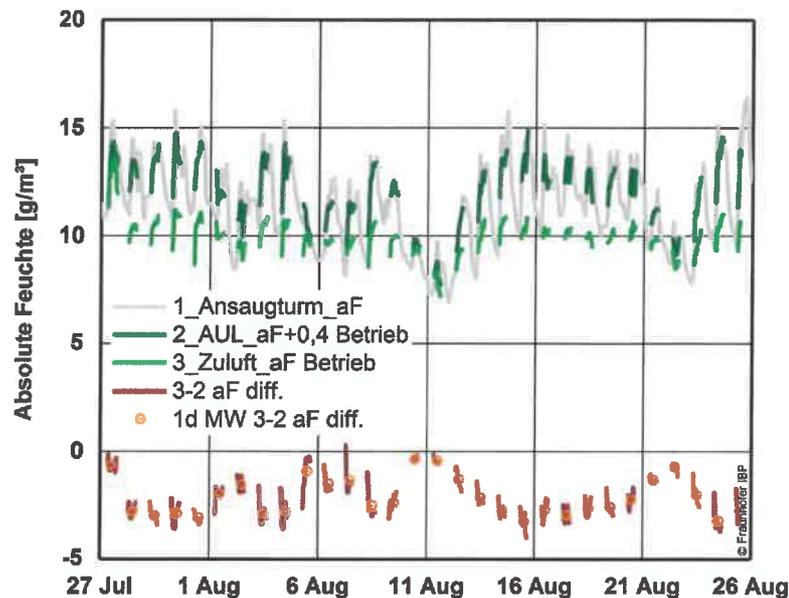
Bild 25:
 Absolute Feuchte am Ansaugturm, nach dem Erdkanal und nach der Lüftungsanlage sowie Feuchtedifferenz zwischen Erdkanal (2_AUL_aF) und nach der Lüftungsanlage. Die Betriebszeiten der Anlage sind hell- und dunkelgrün markiert. Die Feuchtedifferenz zwischen den beiden Messstellen ist nur für die Betriebszeit abgebildet. Messzeitraum vom 27. Juli bis 26. August 2016 mit stündlichen Mittelwerten und täglicher Mittelwert der Feuchtedifferenz.

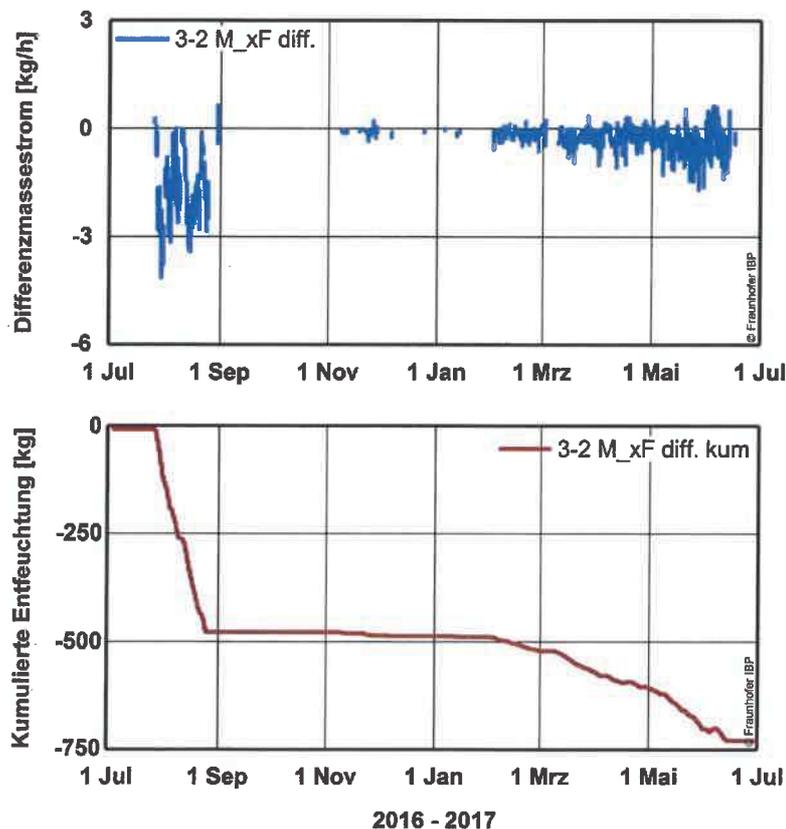
Bild 26: Differenz-Massestrom der Feuchte vor und nach dem Lüftungsgerät (oberes Diagramm). Der Differenz-Massestrom ist nur für die Betriebszeit abgebildet. Im unteren Diagramm ist der Differenz-Massestrom kumuliert abgebildet. Messzeitraum vom 1. Juli 2016 bis 1. Juli 2017.

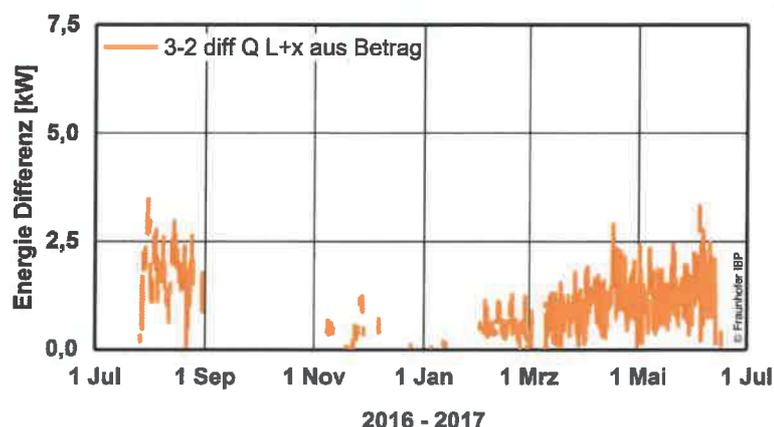
Bild 28:
Energieinhalt in kW der Prozessluft aus der betragsmäßigen Summe der Enthalpieänderungen der Temperatur- und Feuchteänderung vor und nach der Lüftungsanlage mit stündlichen Werten. Messzeitraum vom 1. Juli 2016 bis 1. Juli 2017.

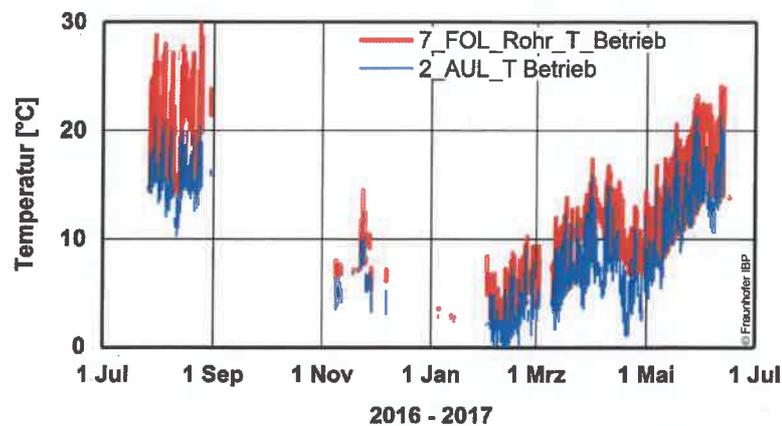
Bild 29:
Lufttemperatur vor der Lüftungsanlage (2_AUL_Rohr_T) und nach der Lüftungsanlage im Fortluftkanal (7_FOL_Rohr_T_Betrieb) vor dem Erdkanal. Messzeitraum vom 1. Juli 2016 bis 1. Juli 2017 mit stündlichen Mittelwerten und Tagesmittelwert der Temperaturdifferenz.

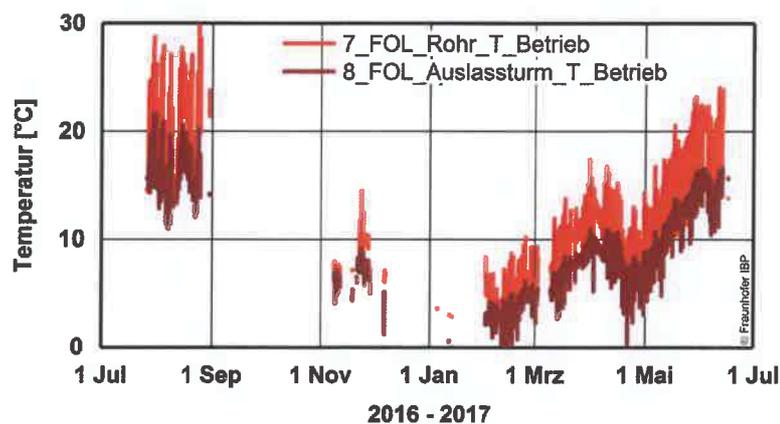
Bild 30:
Lufttemperatur nach der Lüftungsanlage (7_FOL_Rohr_T_Betrieb) im Fortluftkanal vor dem Erdkanal und im Auslassturm (8_FOL_Auslassturm_T_Betrieb) nach dem Erdkanal. Messzeitraum vom 1. Juli 2016 bis 1. Juli 2017 mit stündlichen Mittelwerten.

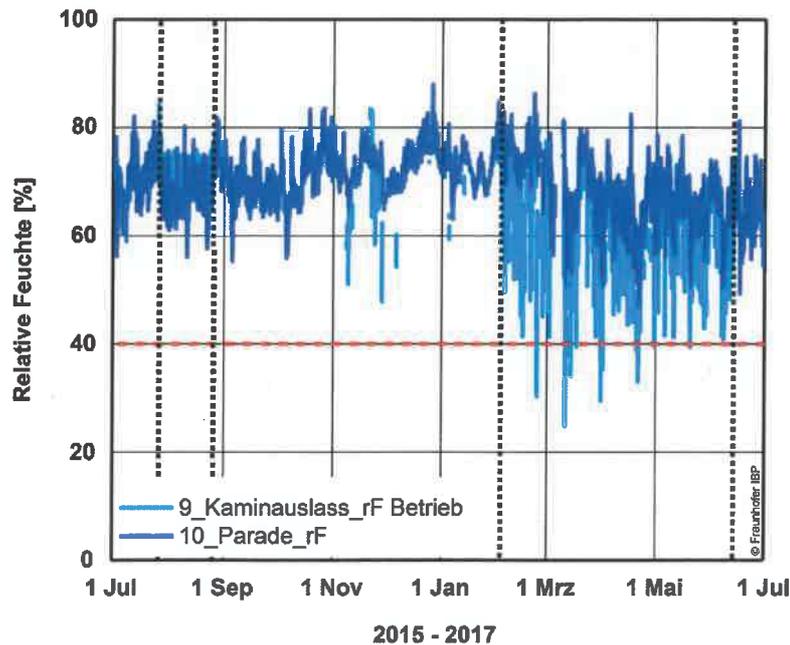
Bild 34: Relative Feuchte im Paradeschlafzimmer und in der Zuluft am Kaminauslass für den Messzeitraum vom 1. Juli 2016 bis 1. Juli 2017 mit stündlichen Mittelwerten.

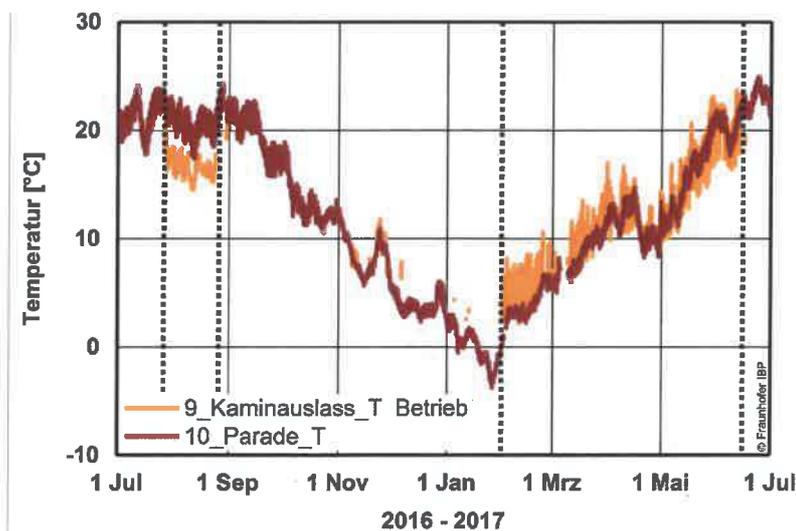
Bild 35: Temperatur im Paradeschlafzimmer und in der Zuluft am Kaminauslass (nur während der Betriebszeiten der Lüftungsanlage) für den Messzeitraum vom 1. Juli 2016 bis 1. Juli 2017 mit stündlichen Mittelwerten.

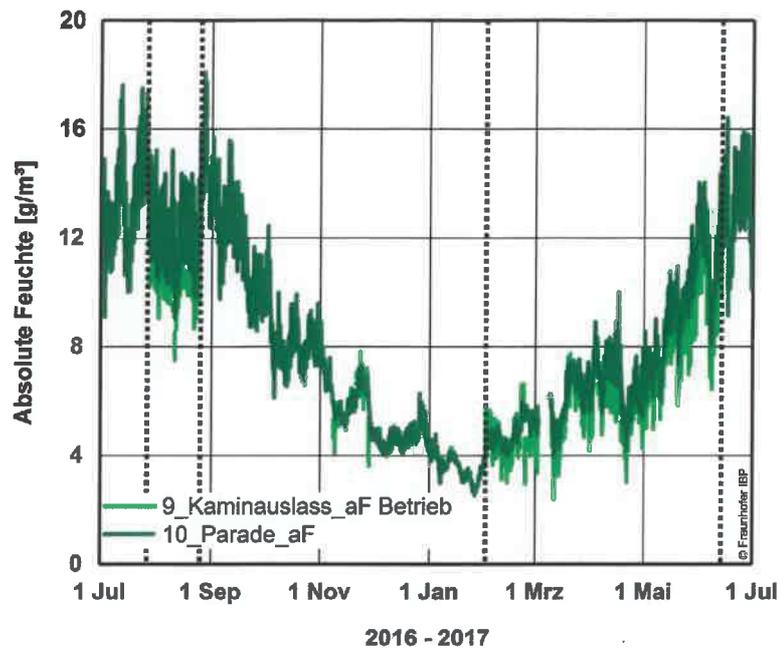
Bild 36:
Absolute Feuchte im Paradeschlafzimmer und in der Zuluft am Kaminauslass (nur während der Betriebszeiten der Lüftungsanlage) für den Messzeitraum vom 1. Juli 2016 bis 1. Juli 2017 mit stündlichen Mittelwerten.

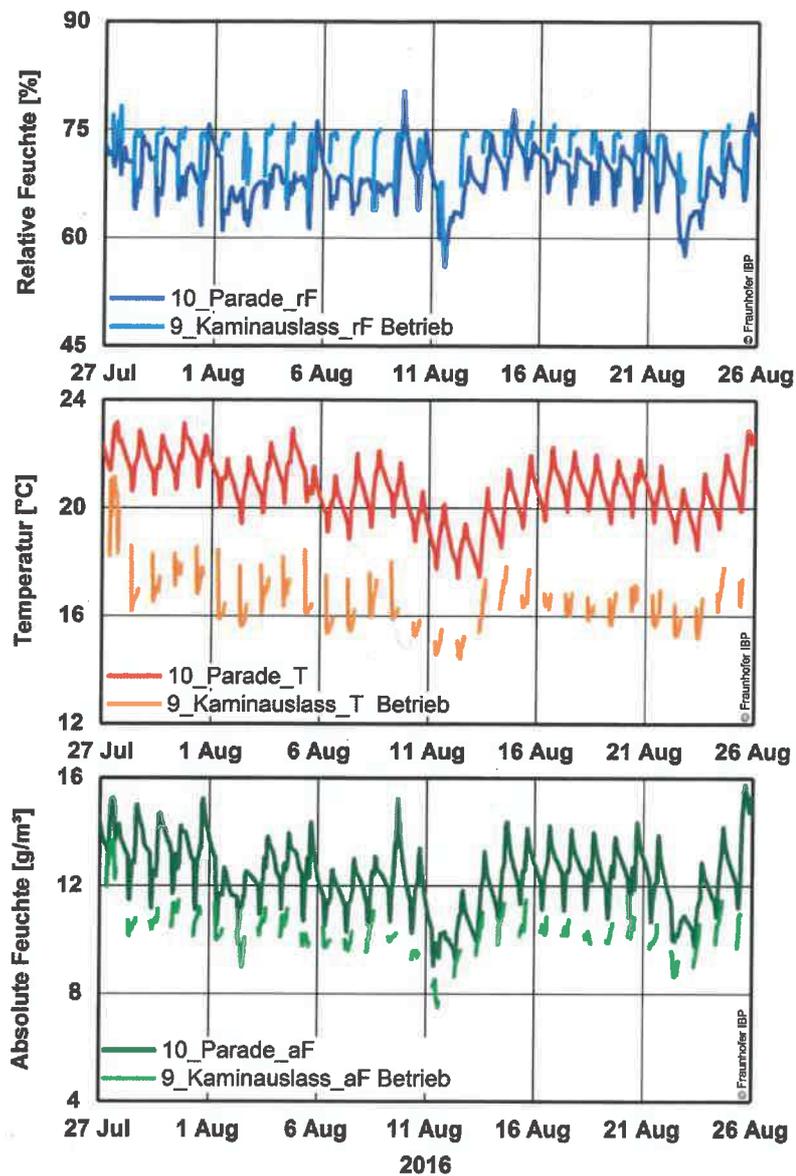
Bild 37:
 Luftzustand am Kaminauslass im Vergleich zum Paradeschlafzimmer im Zeit-
 raum vom 27. Juli bis 26. August 2016 mit stündlichen Mittelwerten. Die
 Messdaten für die Zuluft am Kaminauslass sind nur während der Betriebszeiten
 der Lüftungsanlage abgebildet.

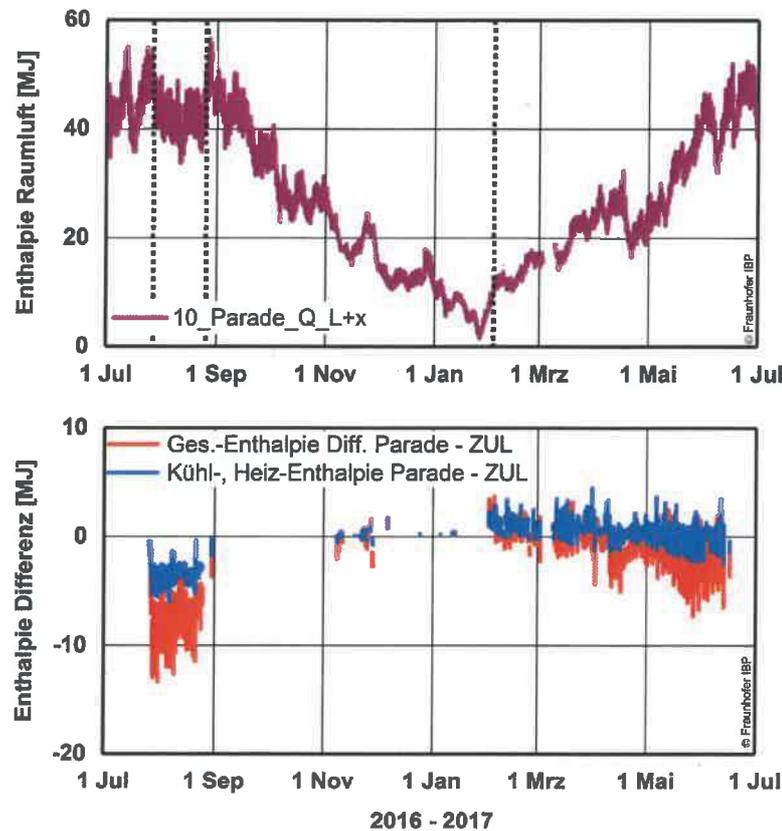
Bild 40:
Gesamtenergieinhalt der Raumluft und Energiedifferenz der Zuluft zur Raumluft in Megajoul im Messzeitraum vom 1. Juli 2016 bis 1. Juli 2017.

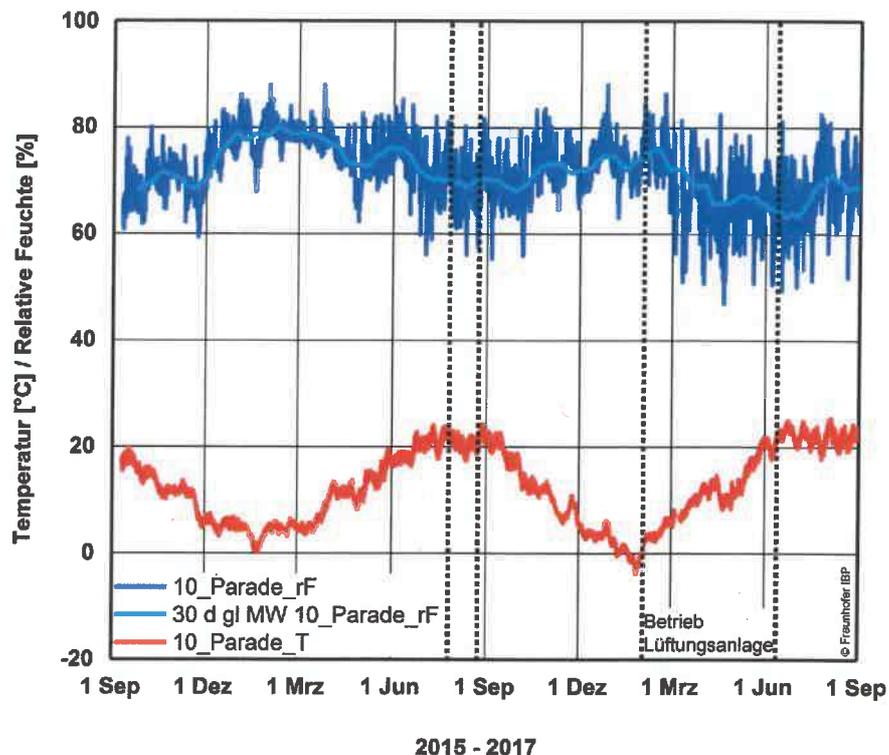
Bild 41:
Raumklima im Paradeschlafzimmer an der Messposition 10 für den Messzeitraum vom 1. September 2015 bis 1. September 2017 mit stündlichen Mittelwerten der Messwerte. Die senkrechten gepunkteten Linien markieren die Laufzeit der Lüftungsanlage.

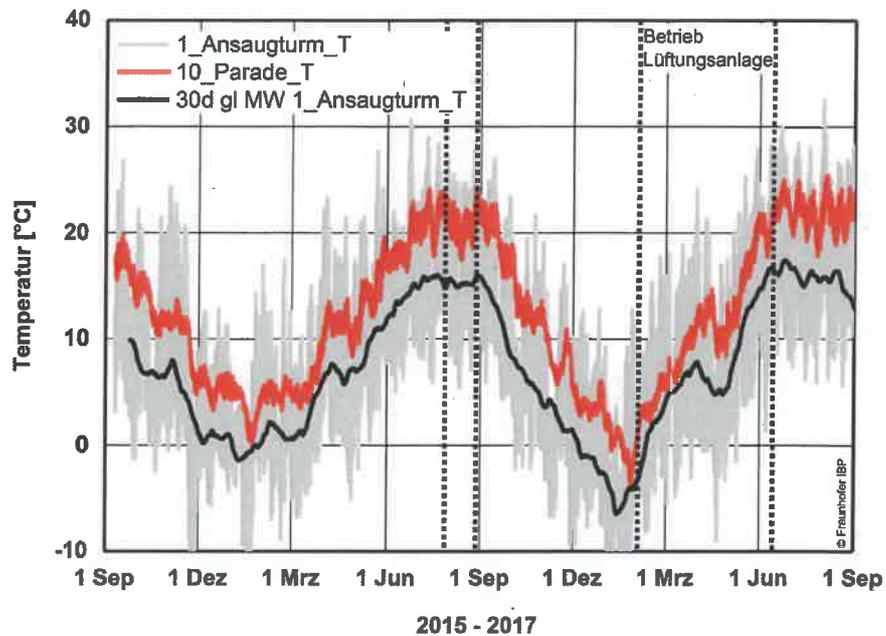
Bild 42:
 Lufttemperatur im Paradeschlafzimmer an der Messposition 10 sowie Außenlufttemperatur für den Messzeitraum vom 1. September 2015 bis 1. September 2017 mit stündlichen Mittelwerten der Messwerte. Die senkrechten gepunkteten Linien markieren die Laufzeit der Lüftungsanlage.

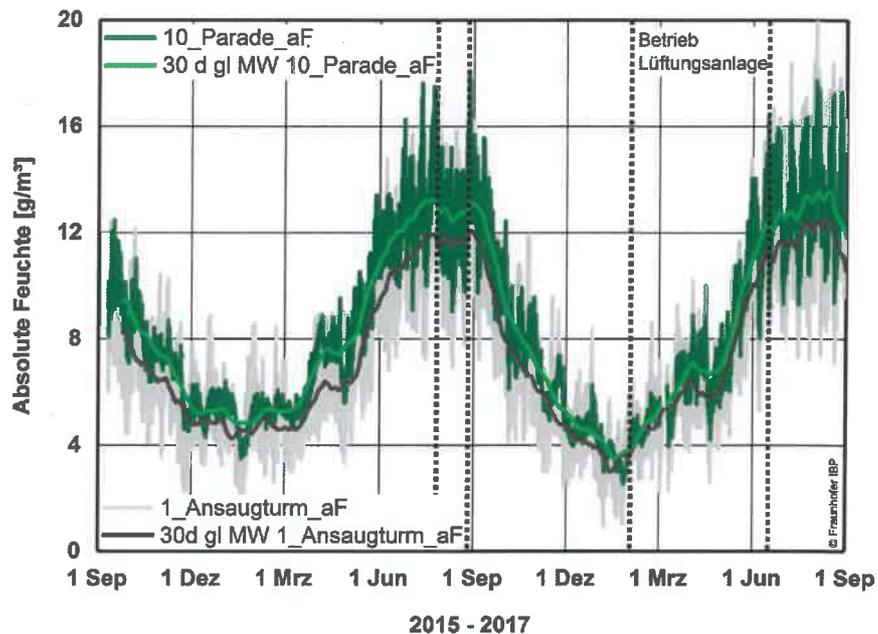
Bild 43:
 Absolute Feuchte im Paradeschlafzimmer an der Messposition 10 sowie absolute Feuchte der Außenluft für den Messzeitraum vom 1. September 2015 bis 1. September 2017 mit stündlichen Mittelwerten der Messwerte. Die senkrechten gepunkteten Linien markieren die Laufzeit der Lüftungsanlage.

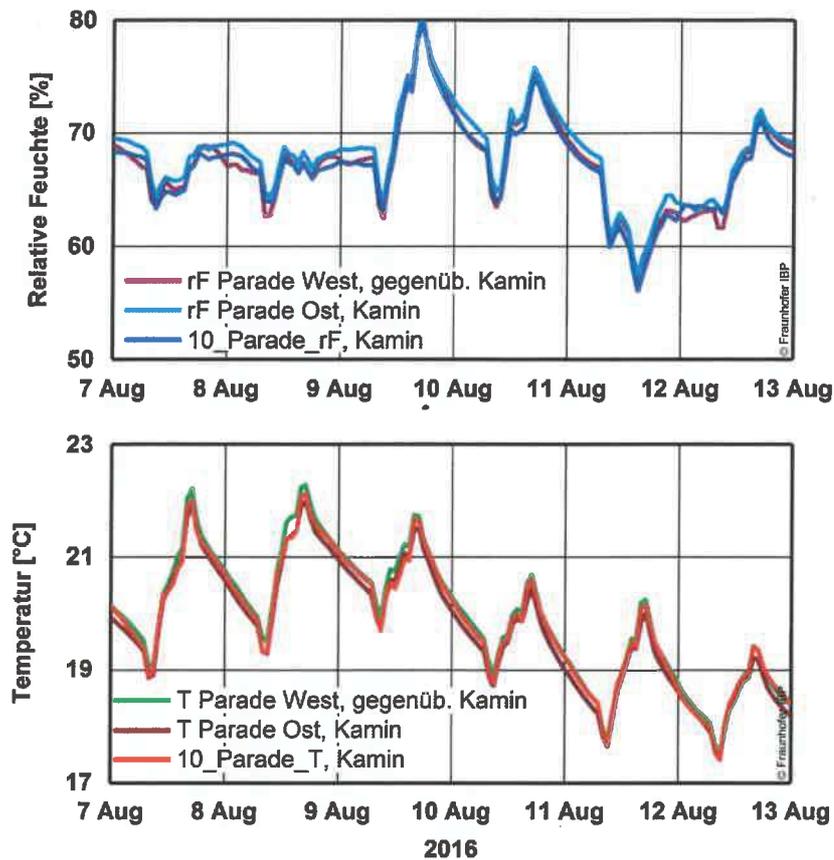
Bild 45:
Raumklima im Paradeschlafzimmer an der Messposition 10, 13 (Ost) und 14 (West) für den Messzeitraum vom 7. bis 13. August 2017 mit stündlichen Mittelwerten der Messwerte. Die Werte der relative Feuchte und Raumlufttemperatur liegen zwischen den unterschiedlichen Messstandorten sehr eng beieinander.

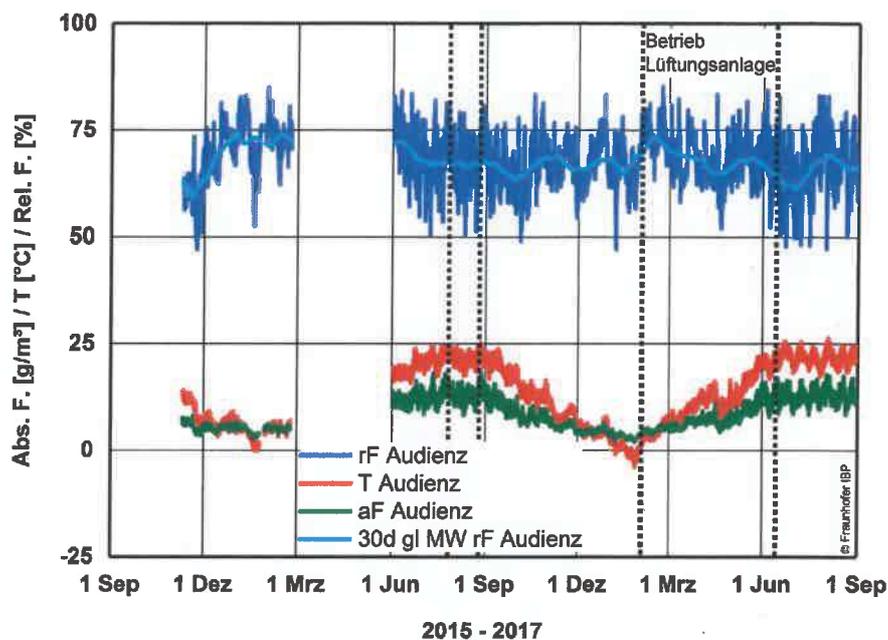
Bild 46:
Relative Feuchte, Temperatur und absolute Feuchte im Raum Audienzzimmer für den Messzeitraum vom 1. September 2015 bis 1. September 2017 mit gleitendem Monatsmittelwert und stündlichen Mittelwerten der Messwerte. Die senkrechten gepunkteten Linien markieren die Laufzeit der Lüftungsanlage.

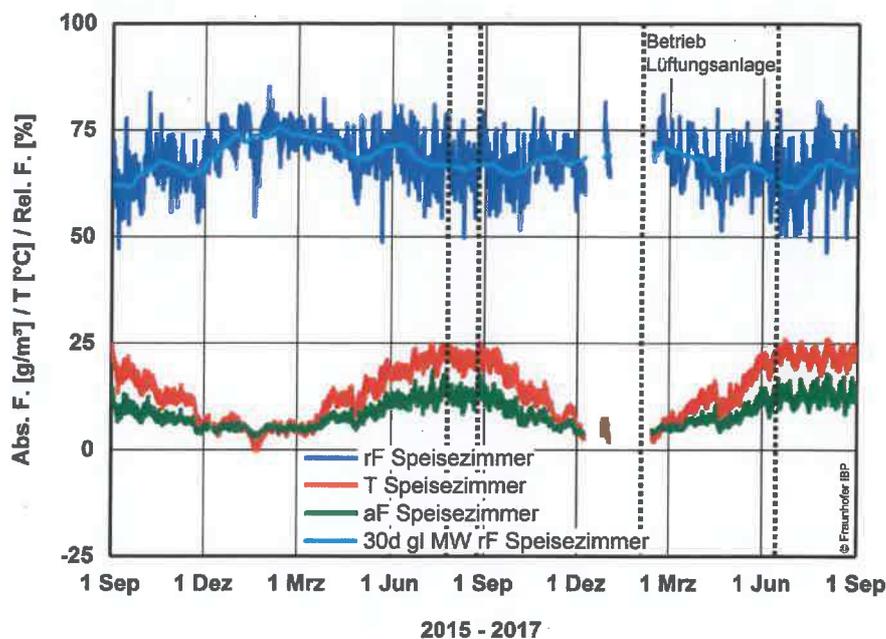
Bild 47:
Relative Feuchte, Temperatur und absolute Feuchte im Raum Speisezimmer für den Messzeitraum vom 1. September 2015 bis 1. September 2017 mit gleitendem Monatsmittelwert und stündlichen Mittelwerten der Messwerte. Die senkrechten gepunkteten Linien markieren die Laufzeit der Lüftungsanlage.

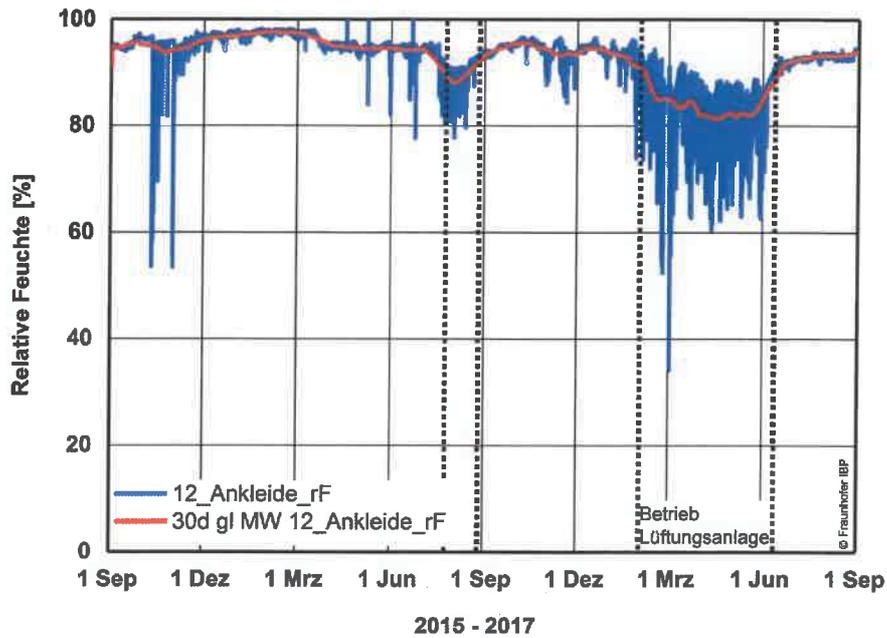
Bild 48:
Relative Feuchte im Raum Ankleide (Aufstellraum Lüftungsanlage) für den Messzeitraum vom 1. September 2015 bis 1. September 2017 mit gleitendem Monatsmittelwert und stündlichen Mittelwerten der Messwerte. Die senkrechten gepunkteten Linien markieren die Laufzeit der Lüftungsanlage.

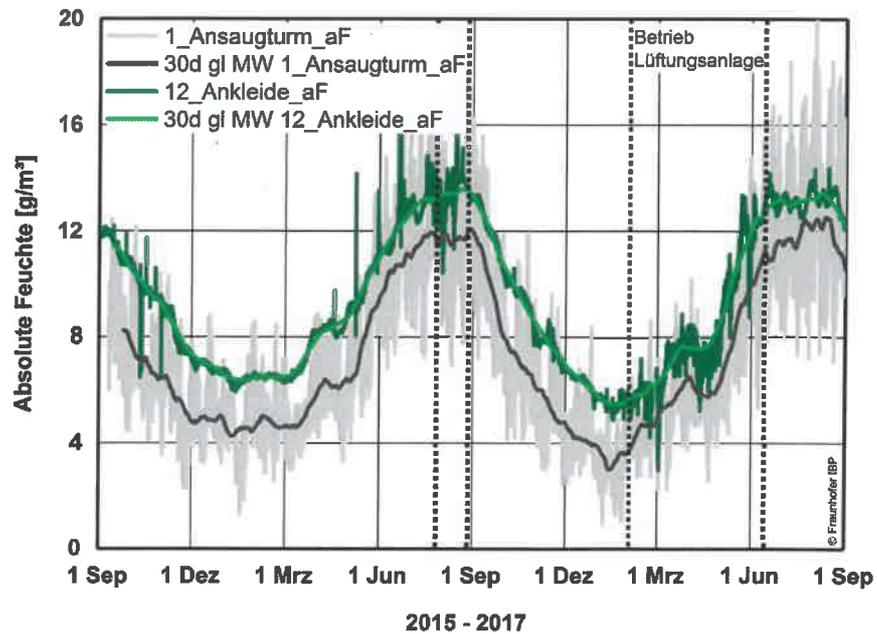
Bild 49:
Absolute Feuchte im Raum Ankleide (Aufstellraum Lüftungsanlage) und Außenluft für den Messzeitraum vom 1. September 2015 bis 1. September 2017 mit stündlichen Mittelwerten der Messwerte. Die senkrechten gepunkteten Linien markieren die Laufzeit der Lüftungsanlage.

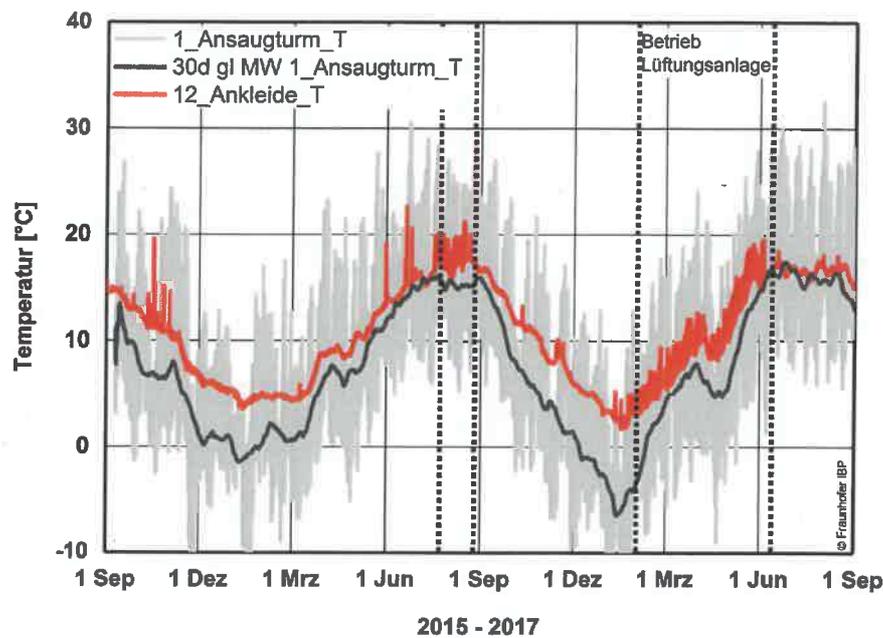
Bild 50:
Temperatur im Raum Ankleide (Aufstellraum Lüftungsanlage) und Außenluft für den Messzeitraum vom 1. September 2015 bis 1. September 2017 mit stündlichen Mittelwerten der Messwerte. Die senkrechten gepunkteten Linien markieren die Laufzeit der Lüftungsanlage.

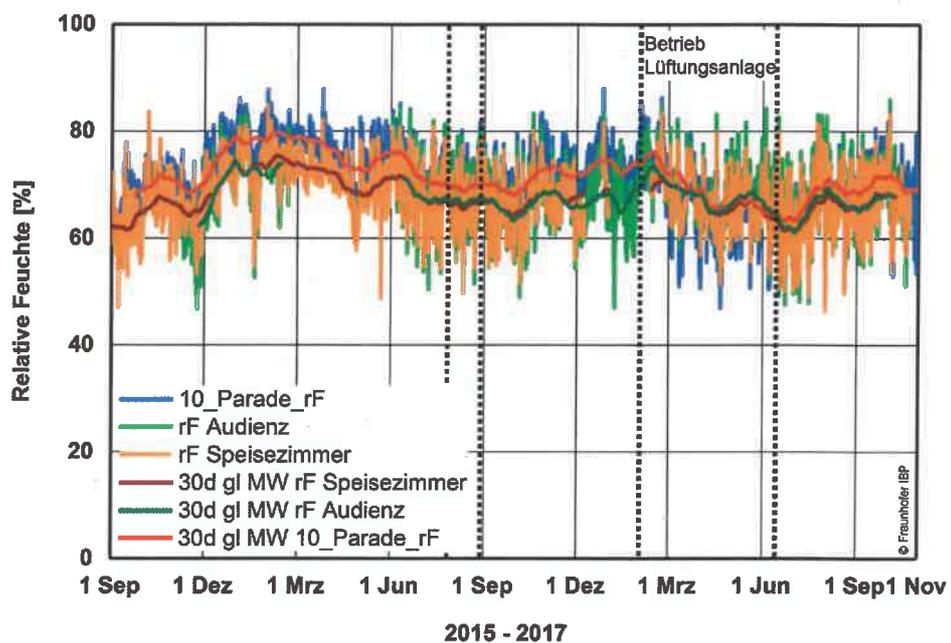
Bild 51:
Relative Feuchte im Paradeschlafzimmer, Audienzzimmer und Speisezimmer für den Messzeitraum vom 1. September 2015 bis 1. November 2017 mit gleitendem Monatsmittelwert und stündlichen Mittelwerten der Messwerte. Die senkrechten gepunkteten Linien markieren die Laufzeit der Lüftungsanlage.

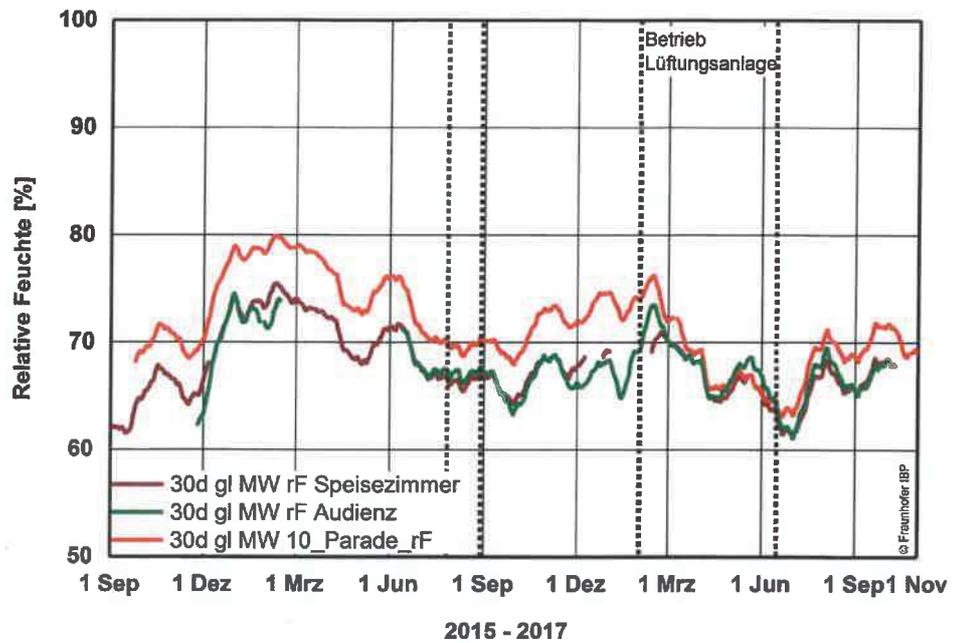
Bild 52:
Relative Feuchte im Paradeschlafzimmer, Audienzzimmer und Speisezimmer für den Messzeitraum vom 1. September 2015 bis 1. November 2017 mit gleitendem Monatsmittelwert der Messwerte. Die senkrechten gepunkteten Linien markieren die Laufzeit der Lüftungsanlage.

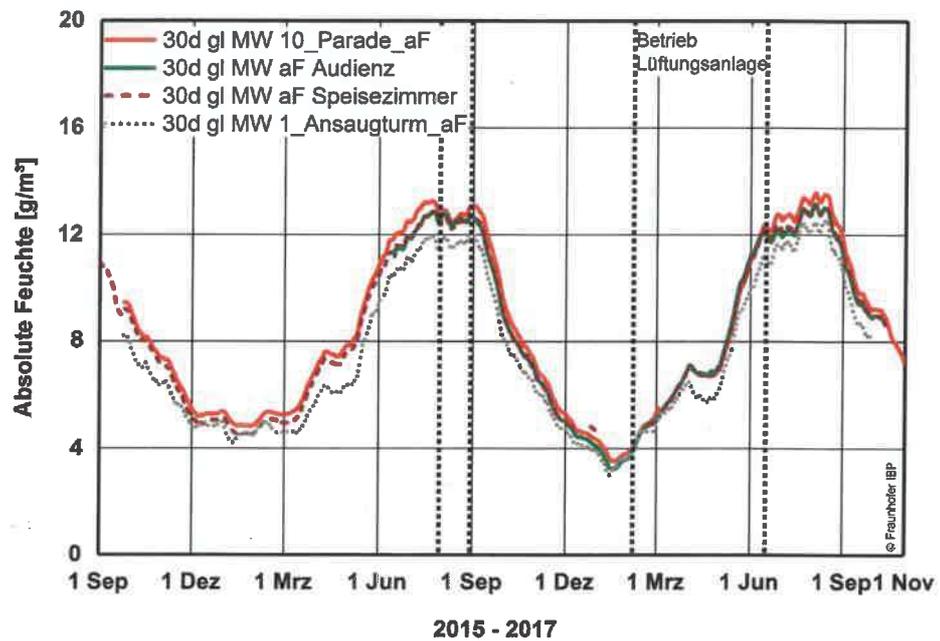
Bild 53:
Absolute Feuchte im Paradeschlafzimmer, Audienzzimmer und Speisezimmer für den Messzeitraum vom 1. September 2015 bis 1. November 2017 mit gleitendem Monatsmittelwert der Messwerte. Die senkrechten gepunkteten Linien markieren die Laufzeit der Lüftungsanlage.

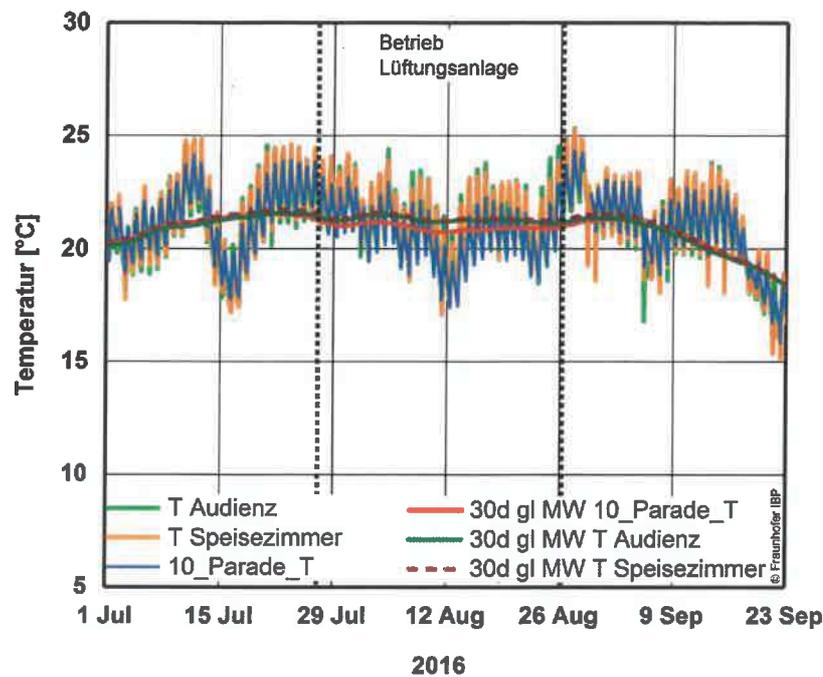
Bild 54:
Temperatur im Paradeschlafzimmer, Audienzzimmer und Speisezimmer für den Messzeitraum vom 1. Juli bis 23. September 2016 mit stündlichen Mittelwerten und gleitendem Monatsmittelwert der Messwerte.

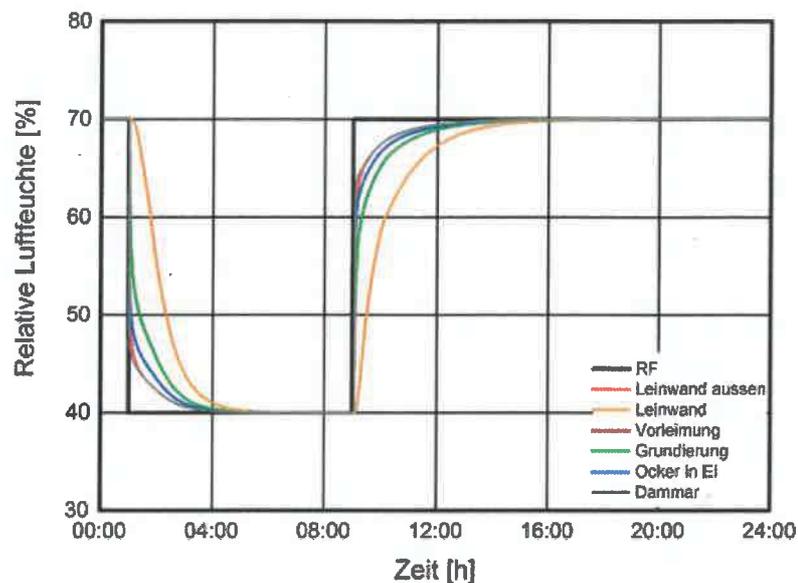
Bild 55:
Darstellung der einzelnen Schichten eines diffusionsoffenen Leinwandgemäldes auf einen achtstündigen Feuchtesprung von 70 % auf 40 % r.F. [7, S. 112/].

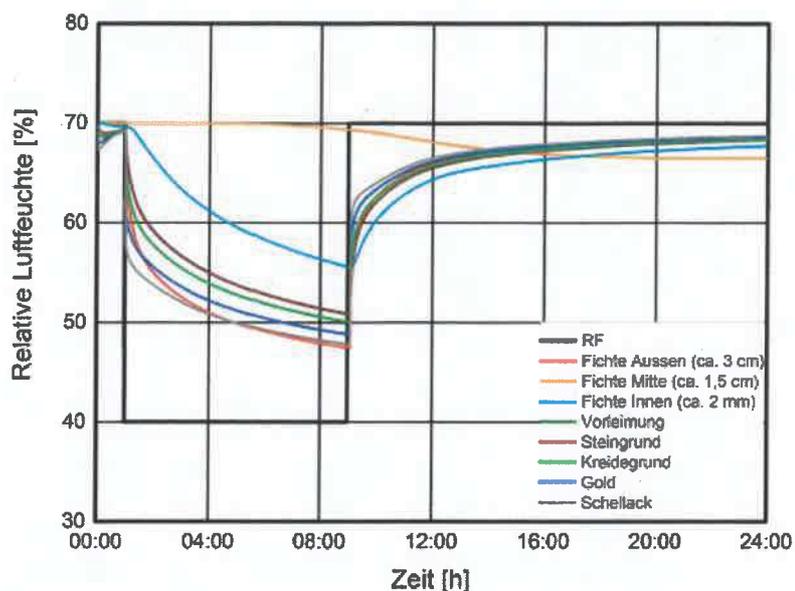
Bild 56:
Rechts: Darstellung der einzelnen Schichten eines diffusionshemmenden vergoldeten Holzpaneels auf einen achtstündigen Feuchtesprung von 70 % auf 40 % r.F. [7, S. 115].

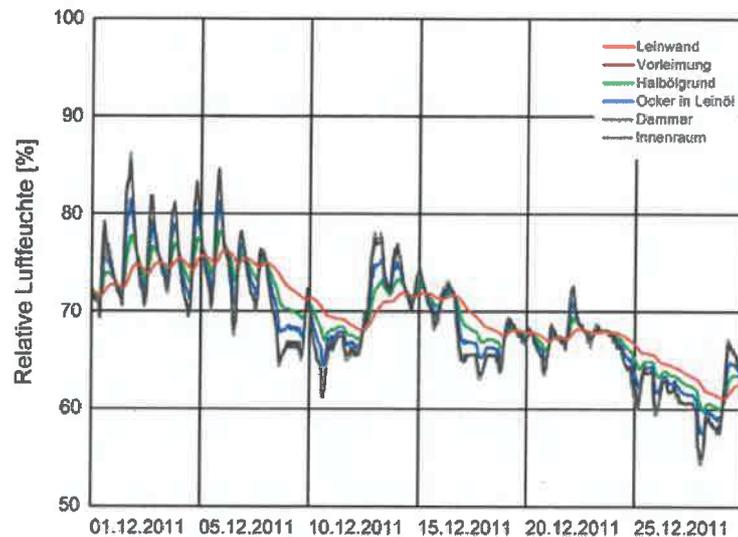
Bild 57:
Vergleich der relativen Luftfeuchte im Materialverbund eines Supraportengemäldes ohne Lüftungsanlage [7, S. 143].

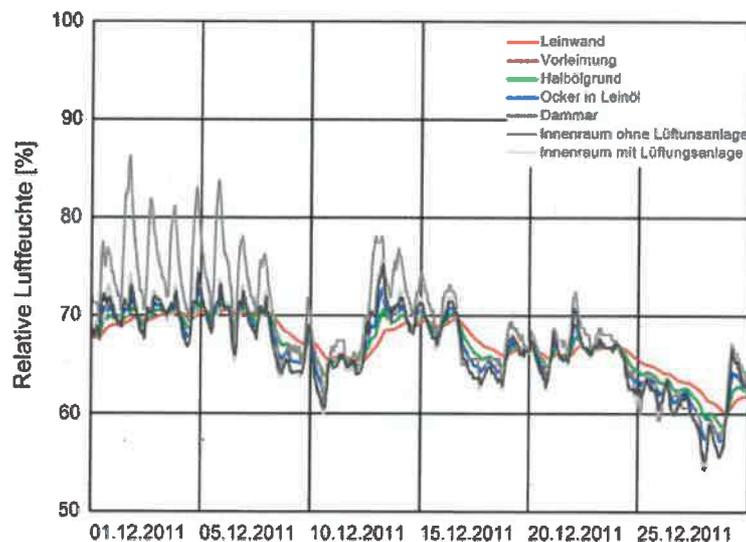
Bild 58:
Vergleich der relativen Luftfeuchte im Materialverbund eines Supraportengemäldes mit Lüftungsanlage [7, S. 143].
